## 第2章 学校施設等の状況把握

## 6. 学校施設の老朽化状況の把握

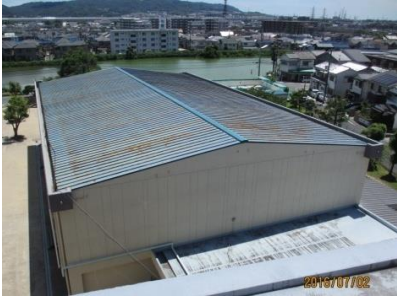
C評価	B評価	A評価
<p>第二中（築後45年）                      ・屋根鉄板全体に錆が進んでいる</p>

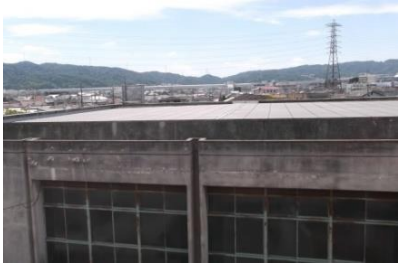
<p>長宝寺小（築後42年）                      ・屋根鉄板に経年劣化がある</p>

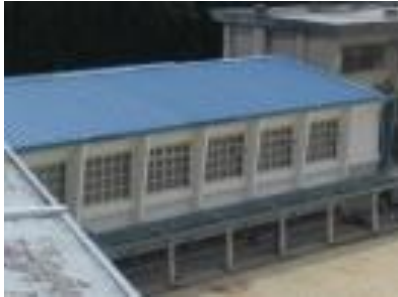
<p>第一中（築後57年）                      ・屋根鉄板に劣化は見られない</p>

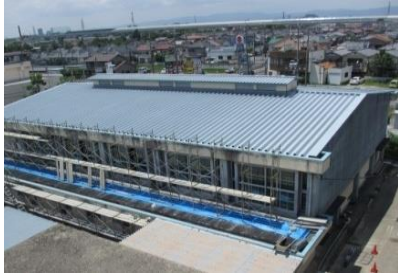
<p>—</p>	<p>第四中（築後35年）                      ・屋根鉄板に経年劣化がある</p>

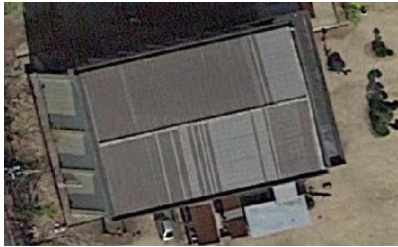
<p>交野小（築後36年）                      ・屋根鉄板に経年劣化がある</p>

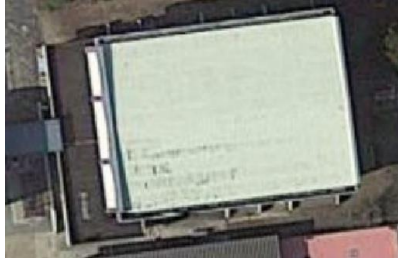
<p>私市小（築後38年）                      ・屋根鉄板に劣化は見られない</p>
