# ★対策箇所図 交野保育園(令和5年度要望)

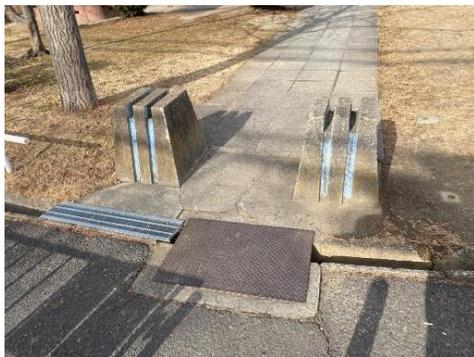
No.1

公園の入り口が狭い

側溝にかかる鉄の蓋の設置

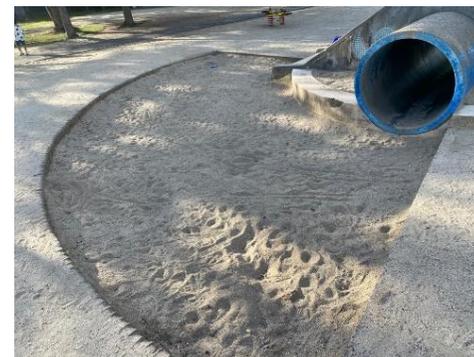
No.2

砂場の砂の量が少なく危険

砂の補充
