交野市準用河川維持管理計画

令和7年2月

交野市 都市まちづくり部 道路河川課

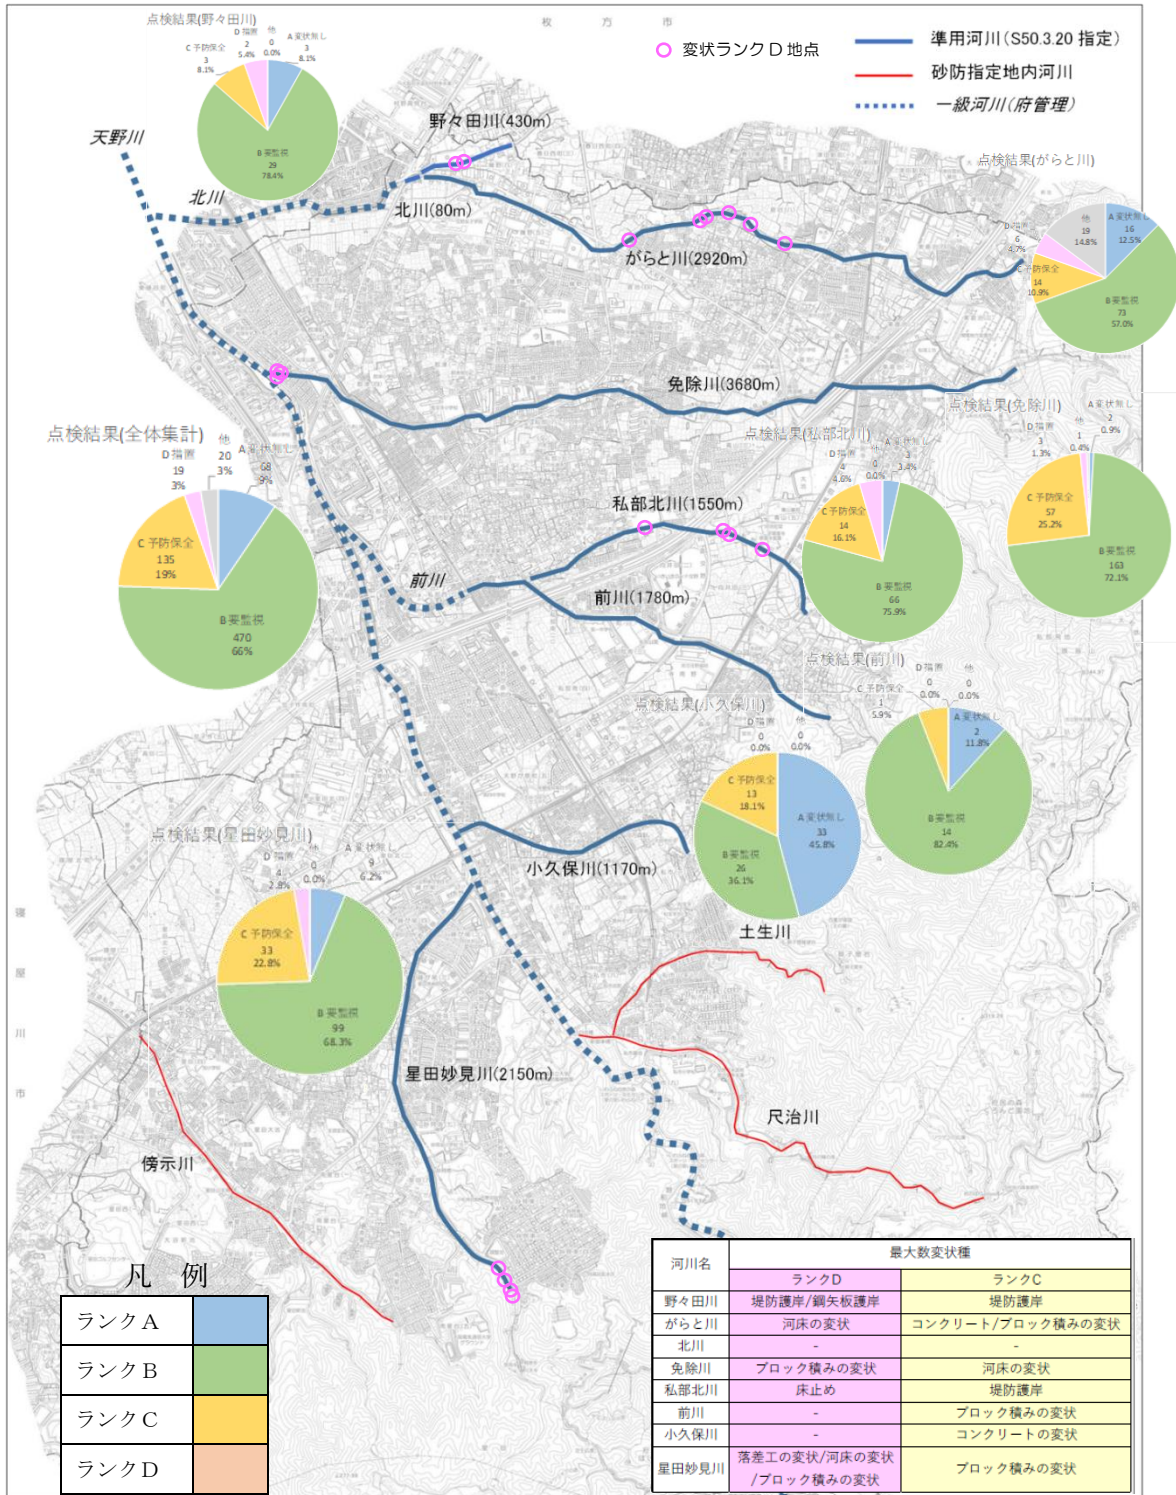
図1 点検結果まとめ（平成30年度～令和5年度結果より）

点検結果を図1に示す。河川ごとに点検結果にばらつきがあるも、全体的にランクA～B箇所が3/4を超える。対策が必要とされているランクDは3%程度以下である。

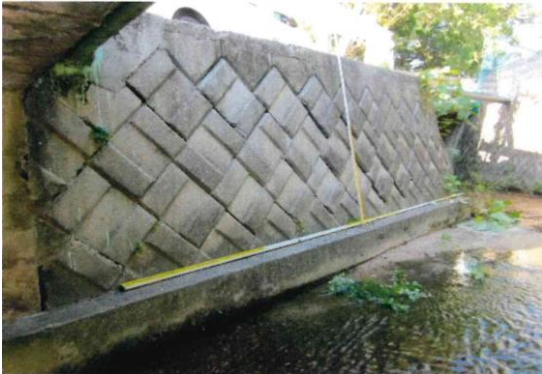
ランクB (例)

コンクリートブロックの局所的な変形等が生じている。

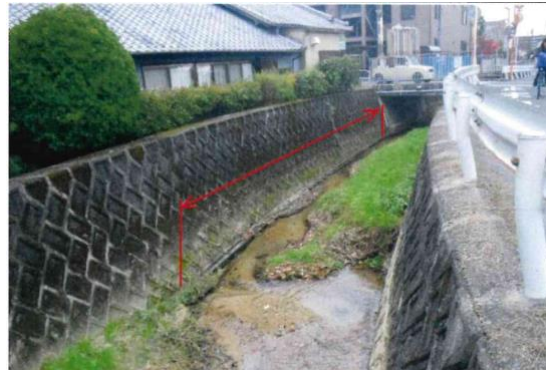
ランクC (例)

洗堀によりブロック積護岸の基礎天端が露出し、河床低下が生じている。

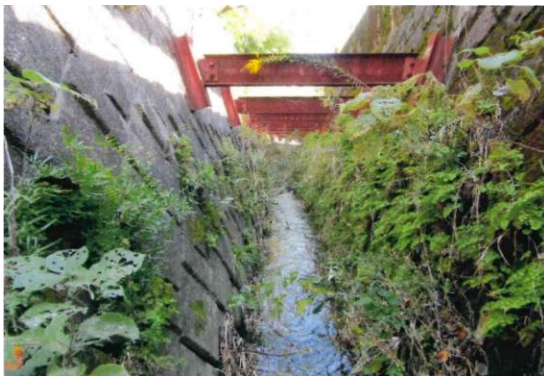
ランクD (例)

石積護岸が急傾斜にあり、はらみ出しが生じている。
