橋梁名・所在地・管理者名等

橋梁名	路線名	所在地	起点側	緯度 経度	34° 47′ 47″ 135° 40′ 40″	橋梁ID
無名橋 (フリガナ)ムメイバシ	私部郡津幾野線	交野市私部4丁目				
管理者名	定期点検実施年月日	路下条件	代替路の有無	自専道or一般道	緊急輸送道路	占用物件(名称)
交野市	2021.8.27	河川	有	一般道	その他	水道管

道路橋毎の健全性の診断(判定区分Ⅰ～Ⅳ)

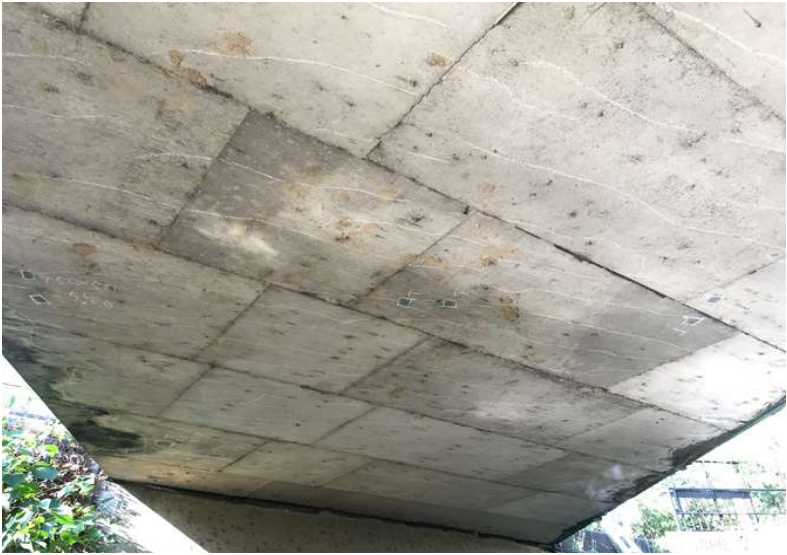
(判定区分)	(所見等)
Ⅲ	主桁下面にひびわれが密に生じている。前回点検からひびわれの幅、間隔ともに進行していると考えられる。構造物の機能に支障が生じる可能性がある。

上部構造(主桁)【判定区分： Ⅲ 】		【判定区分： 】

写真1,径間01_主桁01,ひびわれ			
【判定区分： 】		【判定区分： 】
