# 損傷写真帳

| 橋梁名 | 無名橋 | 橋梁管理番号 | 0061 | |
| 路線名 | 私部郡津幾野線 | 所在地 | 交野市私部4丁目 | |

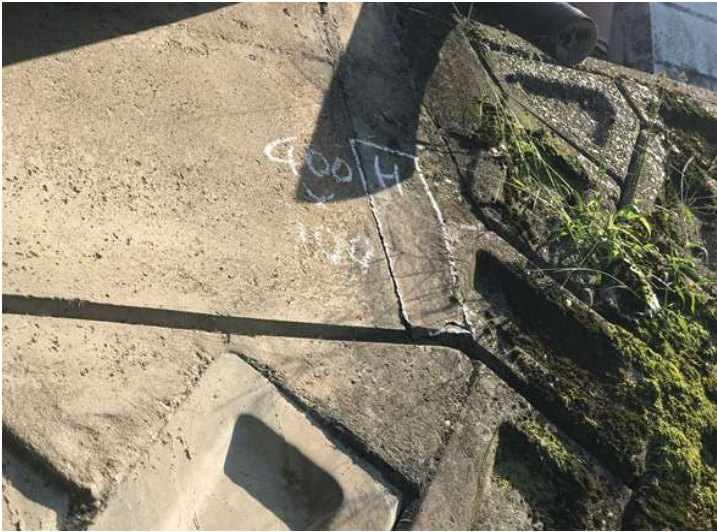
| | | | 写真番号 | 4 |

| | | | 部材名称 | 下部工 |
| | | | 損傷の種類 | ⑤ひびわれ |
| | | | 評価区分 | a |
| | | | ⑥漏水・遊離石灰 :a | |
| | | | ⑦剥離・鉄筋露出 :c | |
| | | | ⑬下部工の変状 :無 | |

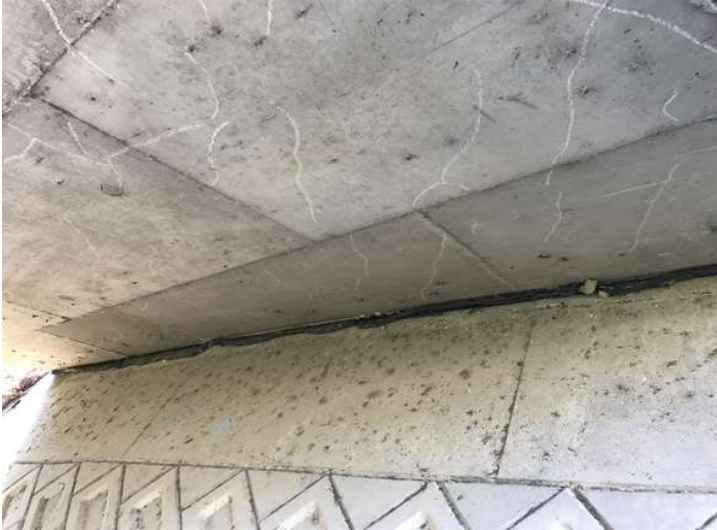
| | | | 写真番号 | 5 |

| | | | 部材名称 | 支承 |
| | | | 損傷の種類 | ⑫支承の機能障害 |
| | | | 評価区分 | 無 |
| | | | 視認困難 | |

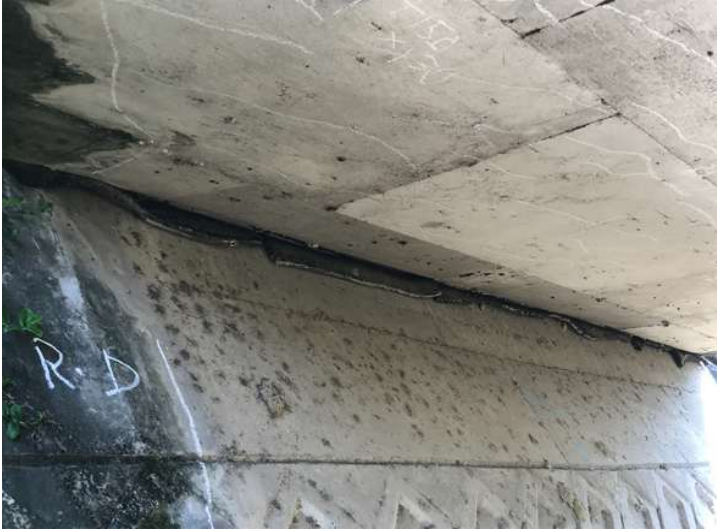
| | | | 写真番号 | 6 |

| | | | 部材名称 | 支承 |
| | | | 損傷の種類 | ⑫支承の機能障害 |
| | | | 評価区分 | 無 |
| | | | 視認困難 | |

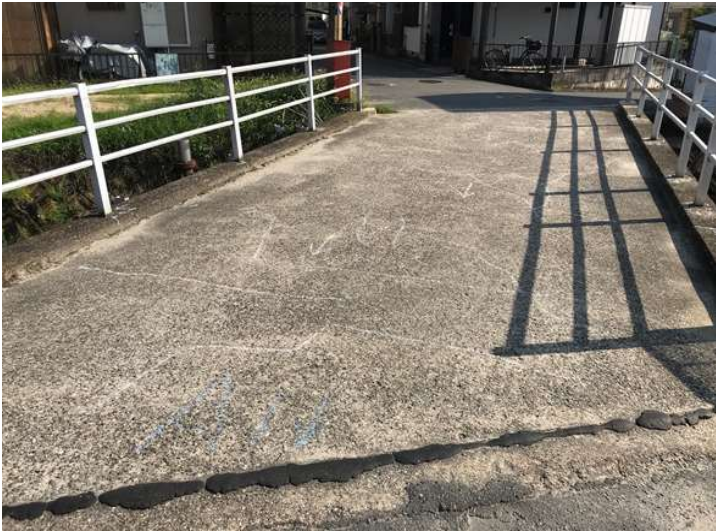
| | | | 写真番号 | 7 |

| | | | 部材名称 | 路面 |
| | | | 損傷の種類 | ⑪路面の凹凸 |
| | | | ひびわれあり | |

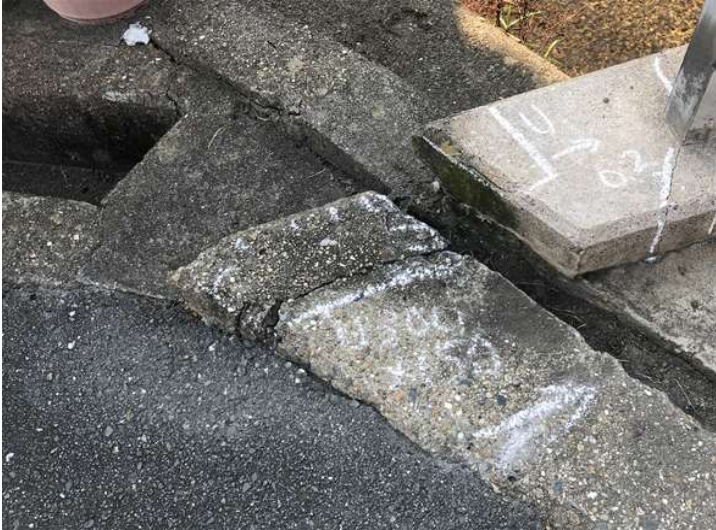
| | | | 写真番号 | 8 |

| | | | 部材名称 | 路面 |
| | | | 損傷の種類 | ⑪路面の凹凸 |
| | | | うきあり | |

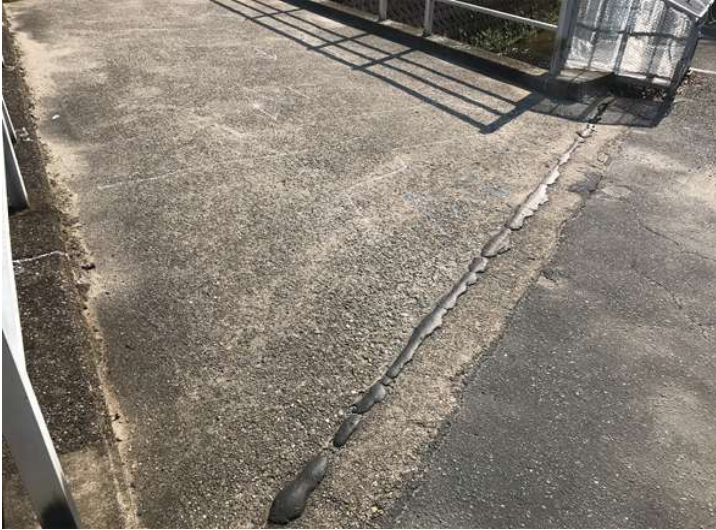
| | | | 写真番号 | 9 |

| | | | 伸縮装置 起点側<br>目地材湧出 | |
