橋梁名・所在地・管理者名等

橋梁名	路線名	所在地	起点側	緯度 経度	34° 46′ 46″ 135° 40′ 19″	橋梁ID
無名橋 (フリガナ)ムメイバシ	星田藤が尾線	交野市星田1丁目				
管理者名	定期点検実施年月日	路下条件	代替路の有無	自専道or一般道	緊急輸送道路	占用物件(名称)
交野市	2021.8.11	河川	有	一般道	その他	水道管

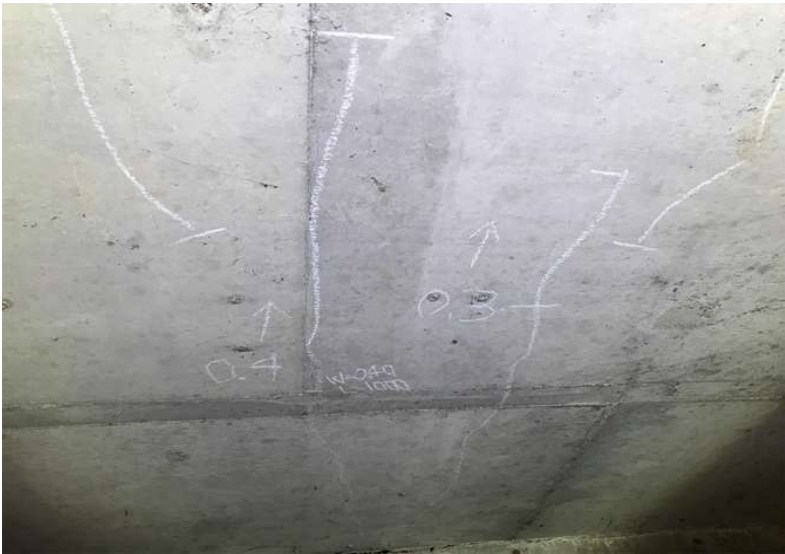
(判定区分)	(所見等)
Ⅲ	主桁下面にひびわれが密に生じている。前回点検では見受けられないため進行していると想定される。構造物の機能に支障が生じる可能性があるため早期に措置を講ずることが望まれる。

上部構造(主桁)【判定区分： Ⅲ 】		【判定区分： 】

写真1,径間01_主桁01,ひびわれ			
【判定区分： 】		【判定区分： 】
