損傷図

橋梁名	無名橋	橋梁管理番号	27230203910
路線名	星田藤が尾線	所在地	交野市星田 1 丁目
図番	1	径間番号	1

損傷写真帳

橋梁名	無名橋	橋梁管理番号	0391	
路線名	星田藤が尾線	所在地	交野市星田1丁目

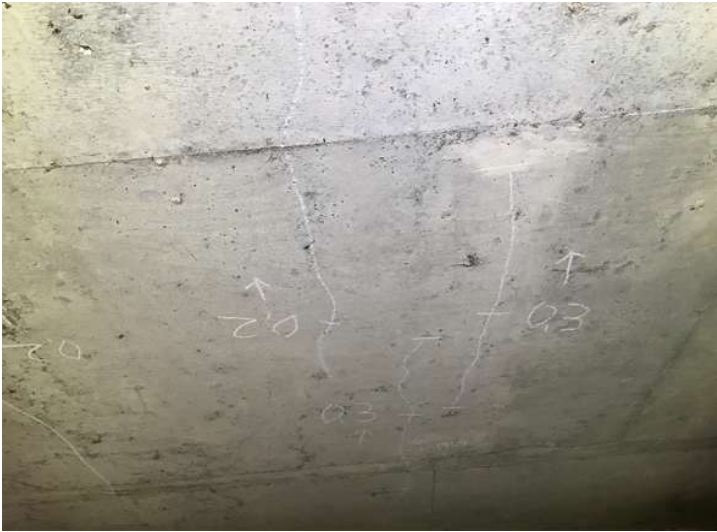
写真番号	1
			径間番号	1
			部材名称	主桁
			部材番号	01
			損傷の種類	⑤ひびわれ
			評価区分	e
			メモ	
			ひび割れ幅 : 大 (0.30mm) ひび割れ間隔 : 大 (0.5m未満) ひび割れパターン : ② ⑥漏水・遊離石灰 : a ⑦剥離・鉄筋露出 : a

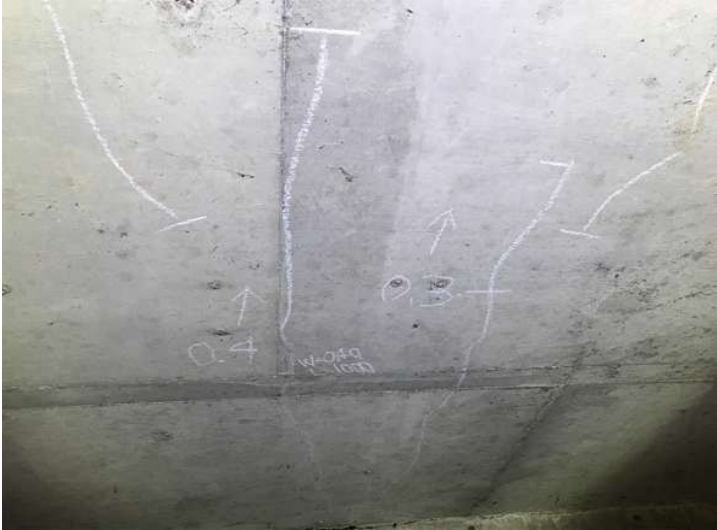
写真番号	2
			径間番号	1
			部材名称	主桁
			部材番号	01
			損傷の種類	⑤ひびわれ
			評価区分	e
			メモ	
			ひび割れ幅 : 大 (0.40mm) ひび割れ間隔 : 大 (0.5m未満) ひび割れパターン : ② ⑥漏水・遊離石灰 : a ⑦剥離・鉄筋露出 : a

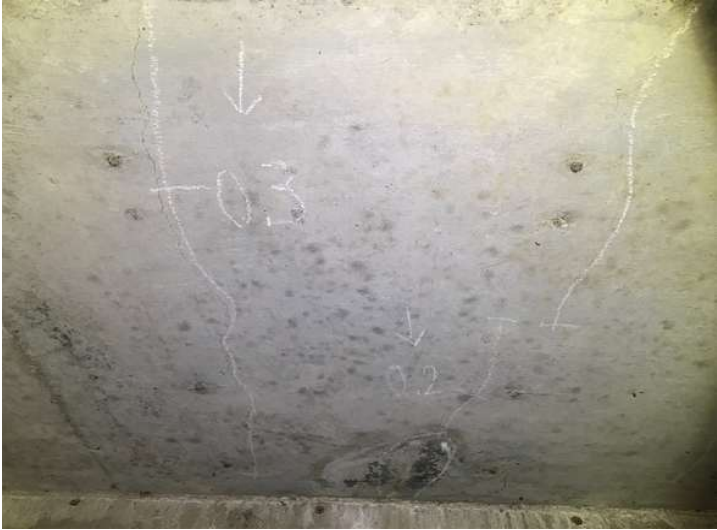
写真番号	3
			径間番号	1
			部材名称	主桁
			部材番号	01
			損傷の種類	⑤ひびわれ
			評価区分	e
			メモ	
			ひび割れ幅 : 大 (0.30mm) ひび割れ間隔 : 大 (0.5m未満) ひび割れパターン : ② ⑥漏水・遊離石灰 : d ⑦剥離・鉄筋露出 : a

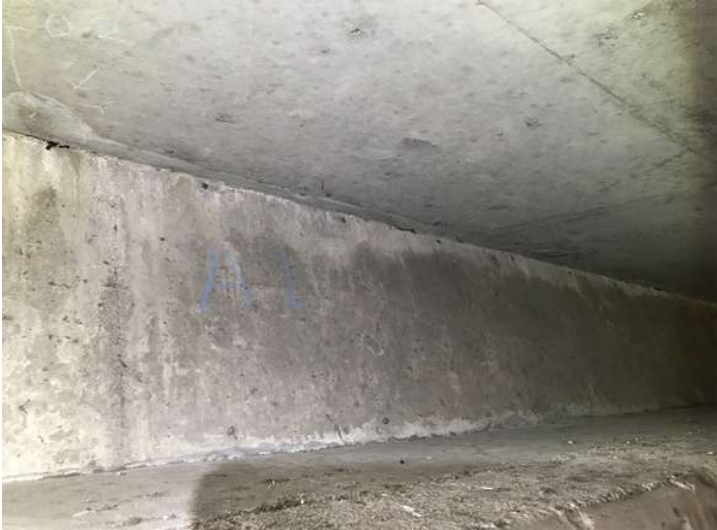
写真番号	5
			径間番号	1
			部材名称	下部工
			部材番号	01
			損傷の種類	⑤ひびわれ
			評価区分	a
			メモ	
			⑥漏水・遊離石灰 :a	
			⑦剥離・鉄筋露出 :a	
			伸縮装置からの漏水あり

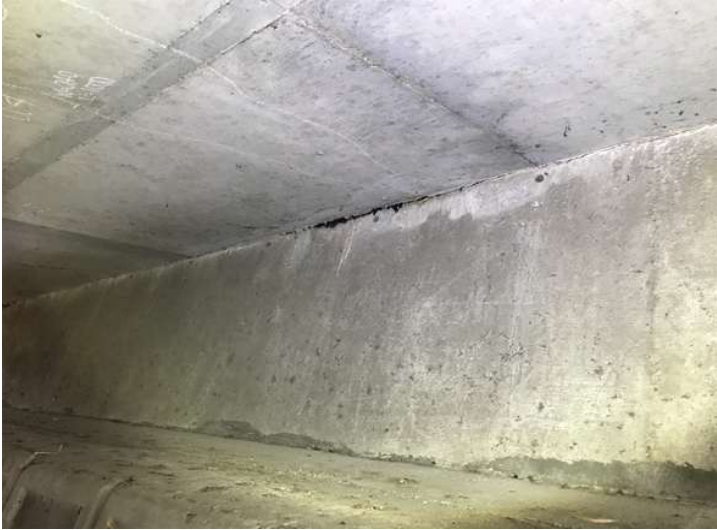
写真番号	6
			径間番号	1
			部材名称	下部工
			部材番号	02
			損傷の種類	⑤ひびわれ
			評価区分	a
			メモ	
			⑥漏水・遊離石灰 :a	
			⑦剥離・鉄筋露出 :a	
			伸縮装置からの漏水あり

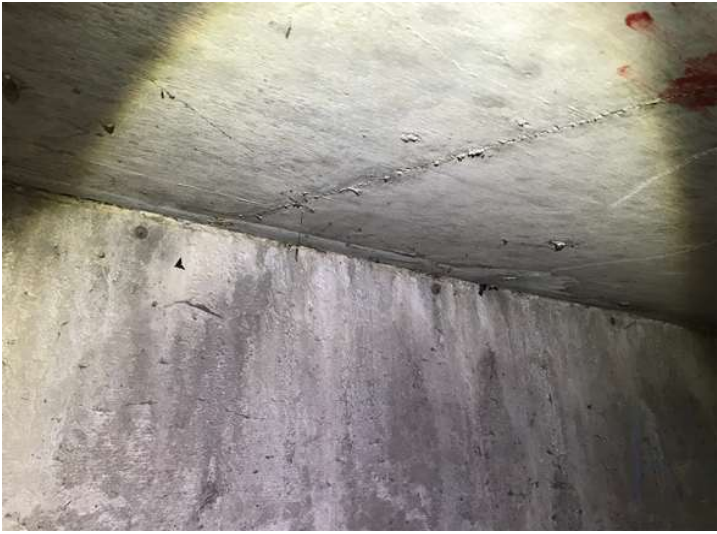
写真番号	7
			径間番号	1
			部材名称	支承
			部材番号	101
			損傷の種類	⑫支承の機能障害
			評価区分	無
			メモ	
			視認困難

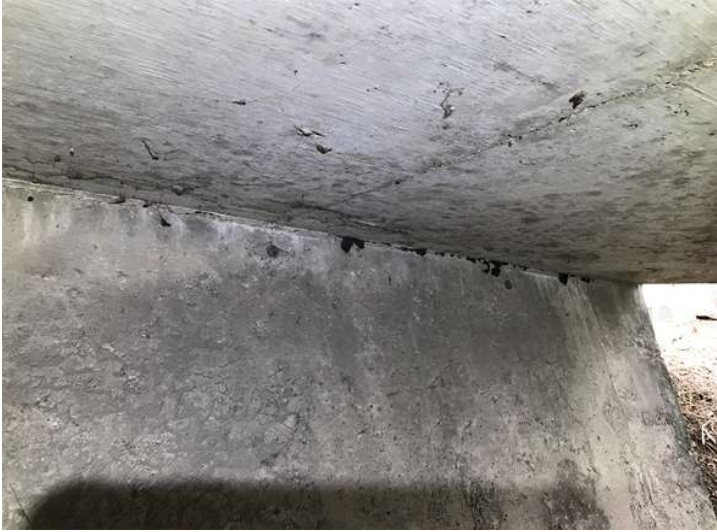
写真番号	8
			径間番号	1
			部材名称	支承
			部材番号	201
			損傷の種類	⑫支承の機能障害
			評価区分	無
			メモ	
			視認困難

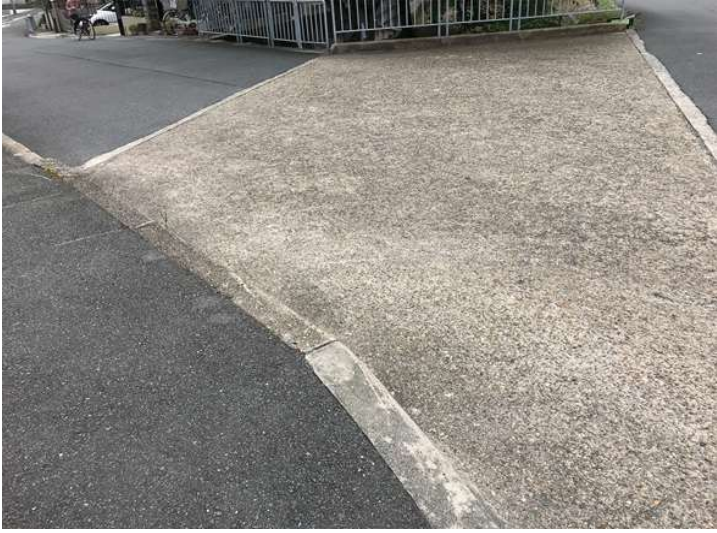
写真番号	9
			径間番号	1
			部材名称	路面
			部材番号	01
			損傷の種類	⑪路面の凹凸
			評価区分	無
			メモ	
			ひびわれあり

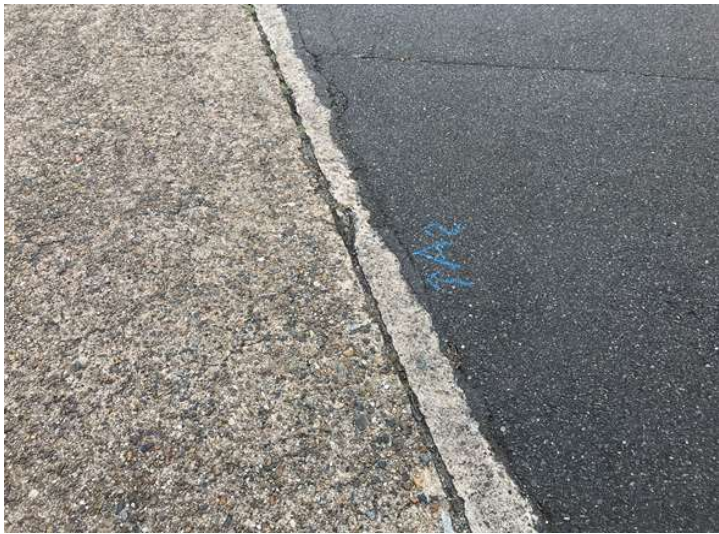
写真番号	10
			径間番号	1
			部材名称	路面
			部材番号	01
			損傷の種類	⑪路面の凹凸
			評価区分	無
			メモ	
			剥離あり

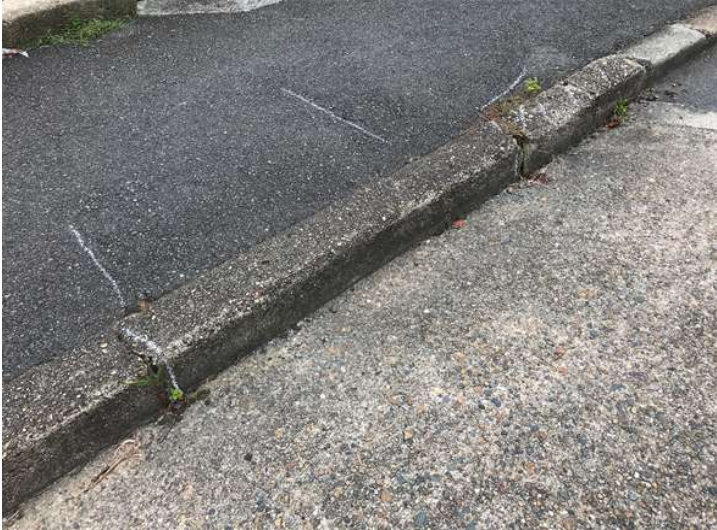
写真番号	17
			径間番号	1
			部材名称	その他
			部材番号	
			損傷の種類	
			評価区分	
			メモ	
			歩車道境界ブロック 割れ
