交野市学校施設等管理計画 (素案)

平成 年 月

交野市教育委員会

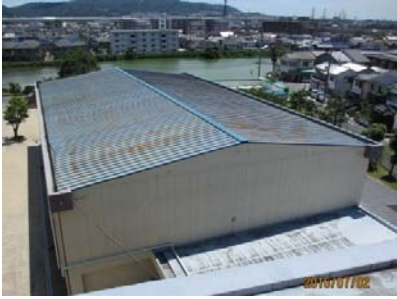
C評価	B評価	A評価
<p>第二中（築後45年） ・屋根鉄板全体に錆が進んでいる</p>

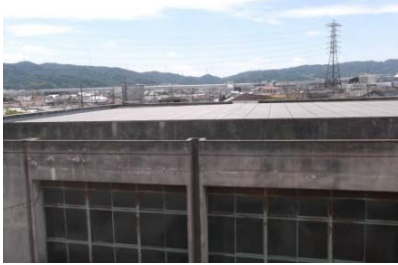
<p>長宝寺小（築後42年） ・屋根鉄板に経年劣化がある</p>

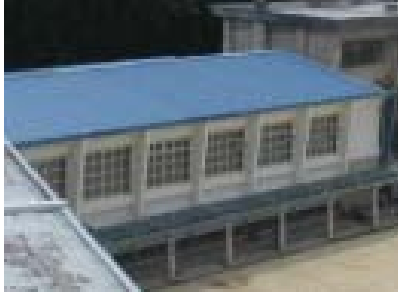
<p>第一中（築後57年） ・屋根鉄板に劣化は見られない</p>

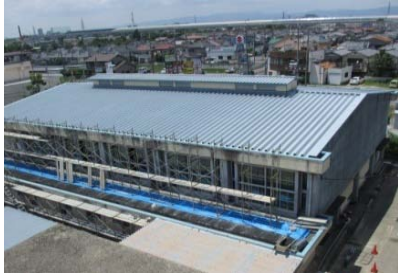
<p>—</p>	<p>第四中（築後35年） ・屋根鉄板に経年劣化がある</p>

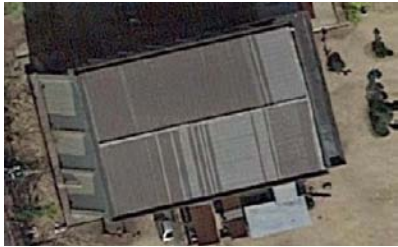
<p>交野小（築後36年） ・屋根鉄板に経年劣化がある</p>

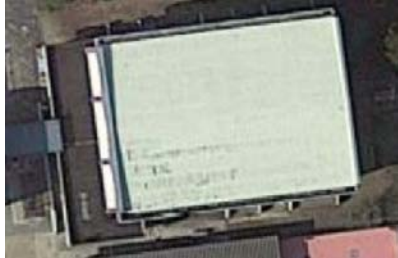
<p>私市小（築後38年） ・屋根鉄板に劣化は見られない</p>

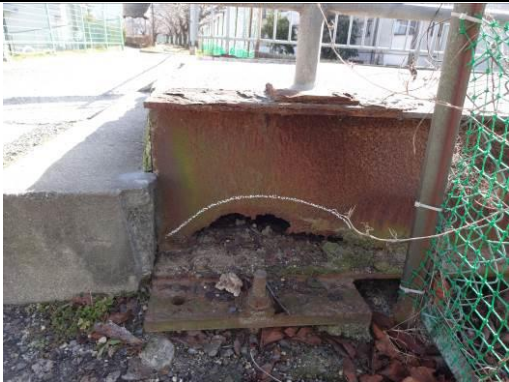
図表 主桁、横桁の劣化状況の例

写真 断面欠損(主桁)	写真 腐食(横桁)

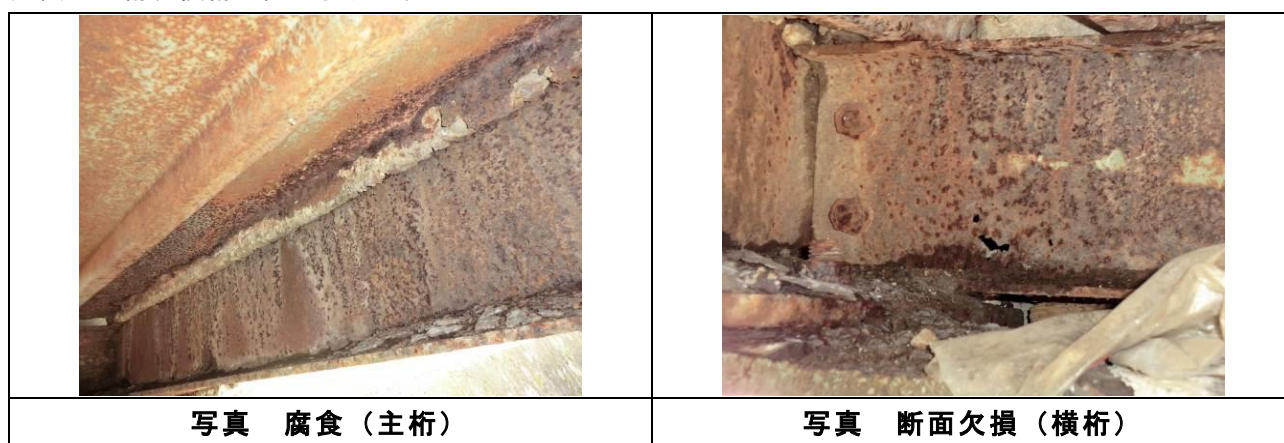
図表 主桁、横桁の劣化状況の例

【判定：Ⅲ（構造物の機能に支障が生じる可能性があり、早期に措置を講ずべき状態）】
