## 5. 特定旅客施設の現状

### (1) JR河内磐船駅

## (2) 京阪河内森駅

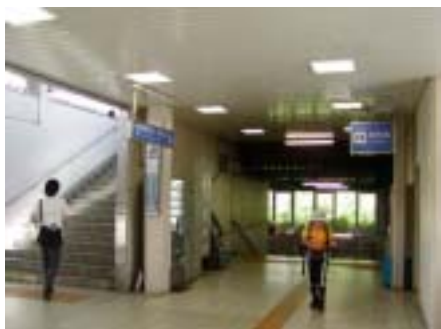
写真1 ホームへの階段と誘導ブロック

車いすでホームにアクセスできず、また、車いすで使用可能な便所はありません。  
誘導ブロックが不完全です。

項目	現状	写真
各ホームへのアクセス	階段のみ	写真1
誘導ブロック	一部あり	写真1
車いすで使用可能な便所	なし	写真2
券売機等の使いやすさ	文字盤が見にくい 車いす対応なし	写真3
ホーム列車案内 待合室	音声のみ なし	写真4

項 目	JR 河内磐船駅	京阪河内森駅
各ホームへのアクセス	段差解消	段差解消 ( エスカレーターあり )
車いすで使用可能な便所	整備要	整備要
誘導ブロック	整備要	
券売機等の使いやすさ	車いす対応の検討等	車いす対応の検討等
ホーム列車案内	聴覚障害者対応の検討	聴覚障害者対応の検討
待合室等	整備検討	( 枚方方面のみ )

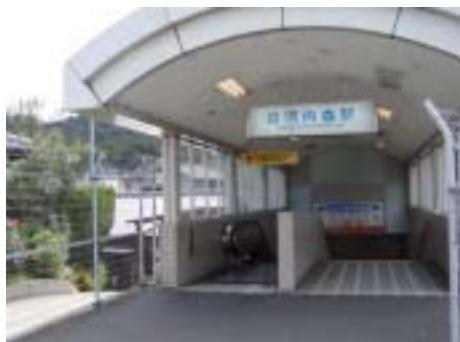
写真1 東側入口とエスカレーター

駅舎入口～改札～ホームへのアクセスはエスカレーターが整備されています。  
枚方市駅方面のホームにはインターホンで駅員が対応するスロープが整備されています。  
車いすで使用可能な便所はありません。

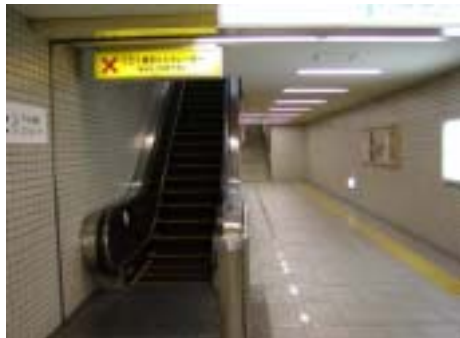
写真3 エスカレーターと誘導ブロック

項目	現状	写真
各ホームへのアクセス	エスカレーターあり 枚方方面スロープあり(人的対応)	写真1、3 写真2
誘導ブロック	あり	写真3
車いすで使用可能な便所	なし	写真4
券売機等の使いやすさ	車いす対応なし	
ホーム列車案内	音声のみ	
待合室	あり(枚方方面)

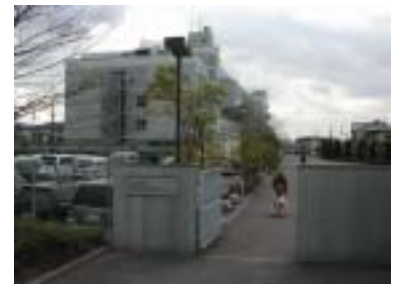
平成4年に開設した市の福祉センターで、福祉整備は充実していますが、誘導ブロックについては、駅方面からの誘導がなく、館内についても色が床の色と同色となっています。

項目	現状	整備課題
出入口		-
駐車場		-
エレベーター		-
便所		-
誘導ブロック		駅方面からの誘導ブロックが未整備 館内の誘導ブロックは、色が床の色と同色

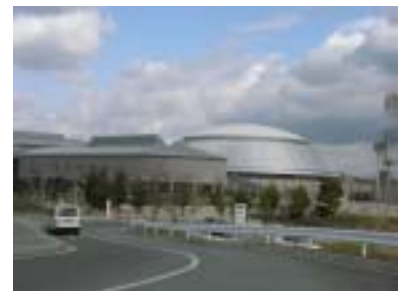
平成9年に開設したスポーツ施設で、福祉整備ができています。誘導ブロックについては、私部公園側からの誘導が整備されていません。

項目	現状	整備課題
出入口		-
駐車場		-
エレベーター		-
便所		-
誘導ブロック		私部公園側からのアクセス道路は未整備

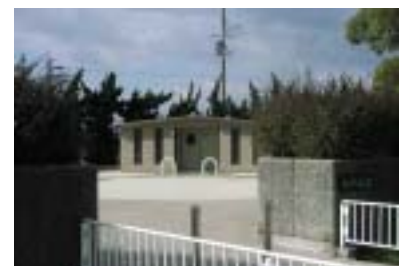
昭和55年に開設した公園で、概ね福祉的配慮がされています。園路が地形上、緩やかな勾配がついています。また、障害者用便所が設置されていますが、障害者に対する案内標示は不十分な状況です。

項目	現状	整備課題
出入口		-
園路		-
便所		障害者用便所が設置されていますが、 障害者に対する案内標示が未整備
