# 交野市学校施設等管理計画

平成31年2月

交野市教育委員会

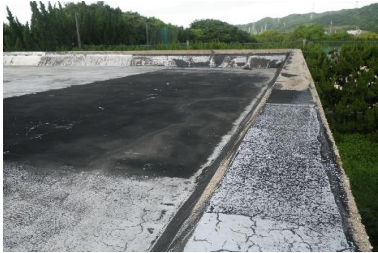
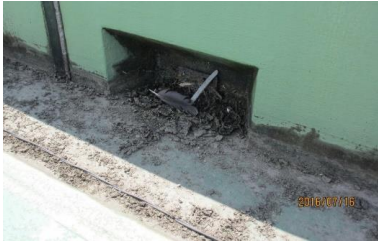
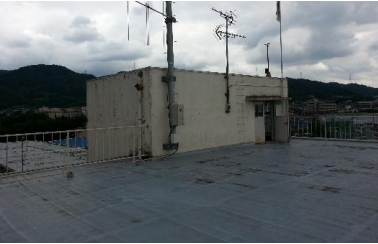
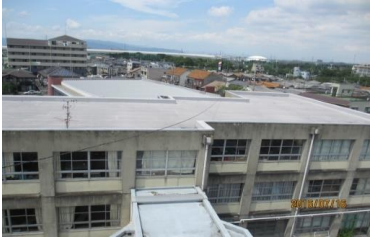
| 築後年数 | 評価の分布 | D評価 |
|---|---|---|
| 40年以上 | <p>防水改修を、耐用年数に合わせて改修を行っており、平成26年から数校ずつ改修を行っているため、A評価が88%を占めている。<br/>ただし、C評価の学校では、防水層の膨れ、剥がれが見られ、下階への雨漏りが認められる。</p> <p>2% 10% 88%</p> <p>(校舎屋根・屋上全体での比率)</p> | — |

| C評価 | B評価 | A評価 |
|---|---|---|
| <p>第一中 校舎4（築後47年）<br/>・経年劣化が見られる</p> | <p>交野小 校舎1（築後43年）<br/>・ドレンの詰まりが見られる</p> <p>第一中 校舎2（築後57年）<br/>・経年劣化が見られる</p> | <p>岩船小 校舎2（築後44年）</p> <p>妙見坂小 校舎2（築後44年）</p> |

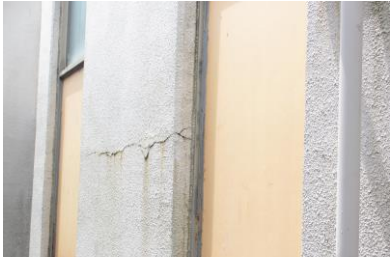
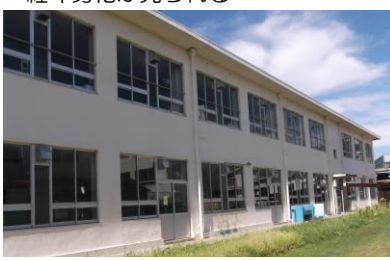
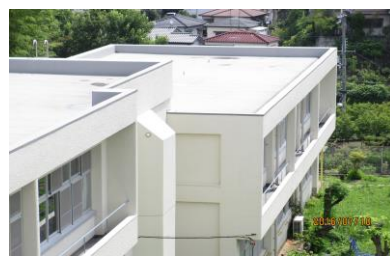
| 築後年数 | 評価の分布 | D評価 |
|---|---|---|
| 40年以上 | <p>劣化の進行していた(D評価)学校の外壁改修を、平成26年から数校ずつ改修を行っているため、D評価がなくなり、A・B評価が50%を占めている。</p> <p>ただし、C評価の学校では、コンクリートの剥落、爆裂が見られ、開口部周囲の亀裂や吹付材の膨れ、剥がれが認められ、室内に雨漏りが認められる学校がある。</p> <p>0% 25% 50% 75% 100%</p> <p>C 50% B 36% A 14%</p> <p>(校舎外壁全体での比率)</p> | — |

| C評価 | B評価 | A評価 |
|---|---|---|
| <p>妙見坂小 校舎1 (築後44年)<br/>・クラックが見られる</p> | <p>交野小 校舎2 (築後54年)<br/>・経年劣化が見られる</p> | <p>妙見坂小 校舎2 (築後44年)</p> |

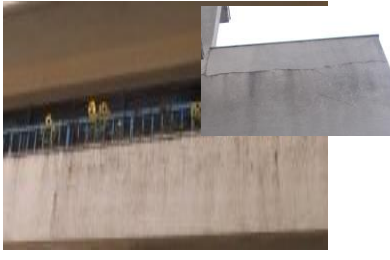
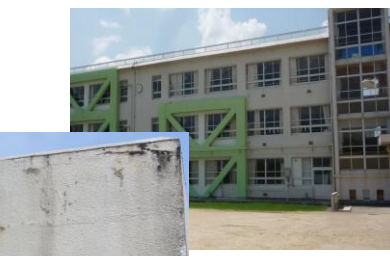
| C評価 | B評価 | A評価 |
|---|---|---|
| <p>郡津小 校舎2 (築後50年)<br/>・クラックが見られる</p> | <p>星田小 校舎2 (築後45年)<br/>・クラック、経年劣化が見られる</p> | |

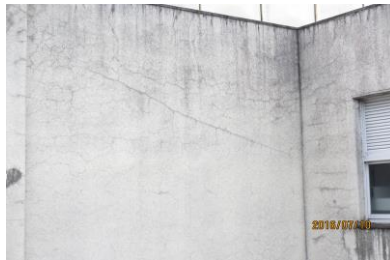
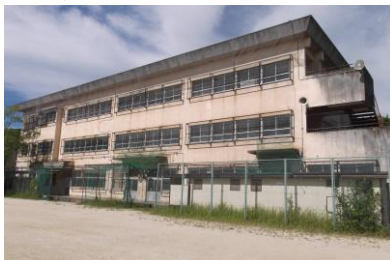
| C評価 | B評価 | A評価 |
|---|---|---|
| <p>私市小 校舎 (築後38年)<br/>・クラックが見られる</p> | <p>第一中 校舎5 (築後32年)<br/>・経年劣化が見られる</p> | |

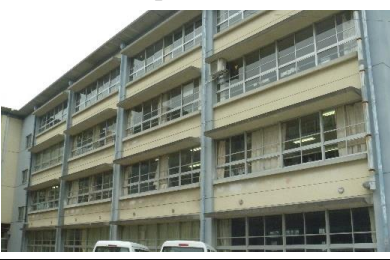
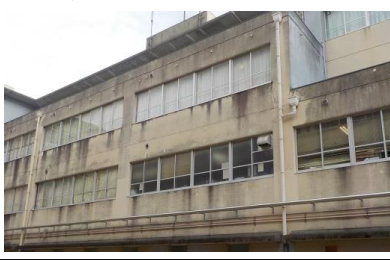
| C評価 | B評価 | A評価 |
|---|---|---|
| <p>第四中 校舎2 (築後35年)<br/>・クラック、露筋が見られる</p> | <p>第四中 校舎1 (築後35年)<br/>・経年劣化が見られる</p> | |

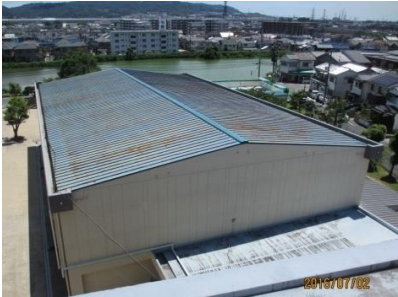
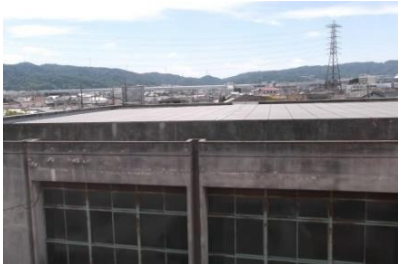
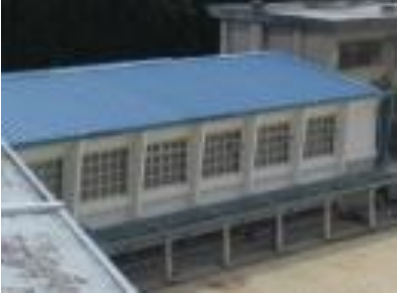
| 築後年数 | 評価の分布 | D評価 |
|---|---|---|
| 40年以上 | <p>屋内運動場の屋根は、前回の改修から、20年を経過し、塗装の退色等の経年劣化が見られ、A・B評価が78%を占めている。<br/>また、これまで改修を行っていないC・D評価の学校では、金属屋根の腐食、錆が認められる。</p> <p>0% 25% 50% 75% 100%</p> <p>D C B A</p> <p>10% 12% 57% 21%</p> <p>(屋内運動場屋根全体での比率)</p> | <p>旭小 (築後40年)<br/>・屋根鉄板の腐食が著しい</p> |

| C評価 | B評価 | A評価 |
|---|---|---|
| <p>第二中（築後45年）<br/>・屋根鉄板全体に錆が進んでいる</p> | <p>長宝寺小（築後42年）<br/>・屋根鉄板に経年劣化がある</p> <p>星田小（築後51年）<br/>・屋根鉄板に経年劣化がある</p> | <p>第一中（築後57年）<br/>・屋根鉄板に劣化は見られない</p> |

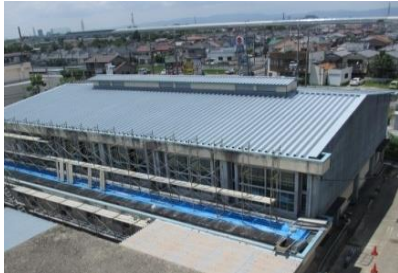
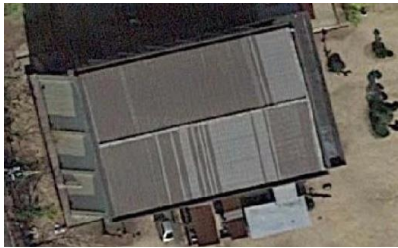
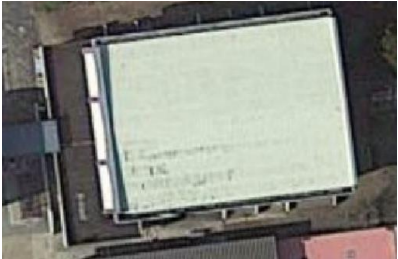
| C評価 | B評価 | A評価 |
|---|---|---|
| — | <p>第四中（築後35年）<br/>・屋根鉄板に経年劣化がある</p> <p>交野小（築後36年）<br/>・屋根鉄板に経年劣化がある</p> | <p>私市小（築後38年）<br/>・屋根鉄板に劣化は見られない</p> |

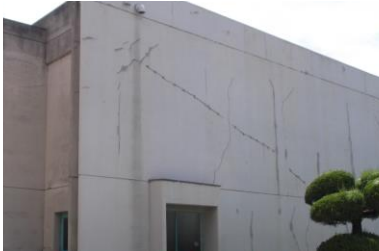
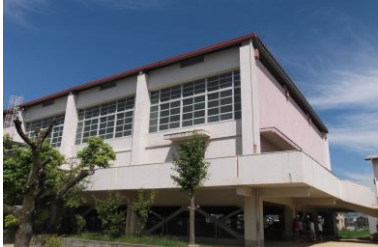
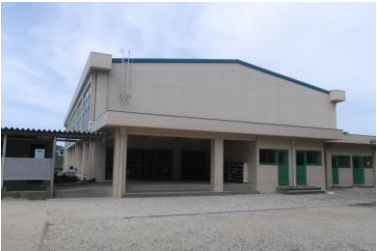
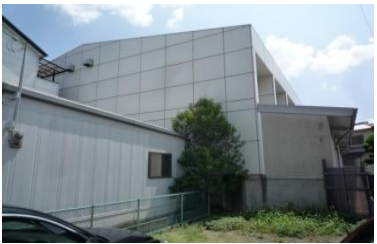
| 築後年数 | 評価の分布 | D評価 |
|---|---|---|
| 40年以上 | <p>屋内運動場の外壁はこれまで改修が行われていないことから、C、D評価が39%を占め、コンクリートのはく落、爆裂や鉄骨の被覆材のセメント系成型板の割れが認められる。また、被覆材の割れ目から入った雨水による鉄骨の腐食も認められる。</p> <p>A、B評価の学校について、経年劣化による外壁塗材の膨れ、はがれが認められる。</p> <p>0% 25% 50% 75% 100%</p> <p>(屋内運動場外壁全体での比率)</p> | <p>妙見坂小 (築後43年)</p> <ul style="list-style-type: none"> <li>外壁縦筋爆裂が発生している</li> </ul> |

| C評価 | B評価 | A評価 |
|---|---|---|
| <p>長宝寺小（築後42年）<br/>・柱型・壁面へ劣化が見られる</p> <p>旭小（築後40年）<br/>・柱型・壁面へ劣化が見られる</p> | <p>郡津小（築後47年）<br/>・軽微なクラックの発生がある</p> | <p>第三中（築後42年）<br/>・劣化は見られない</p> <p>星田小（築後51年）<br/>・劣化は見られない</p> |

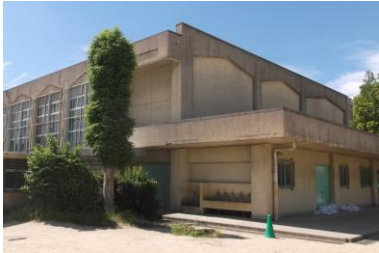
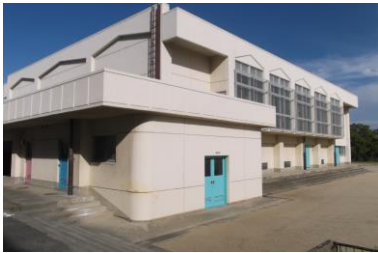
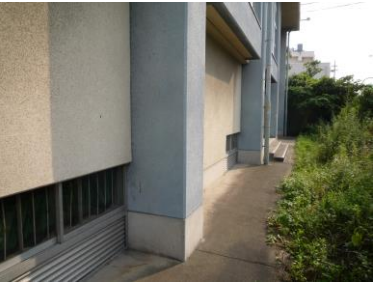
| 築後年数 | 評価の分布 | D評価 |
|---|---|---|
| 30～39年 | <p>屋内運動場の外壁はD評価はなく、C評価が22%あり、コンクリートのはく落、爆裂や開口部周囲の亀裂が多数見られ、室内への雨漏りが認められる。</p> <p>A、B評価の学校について、経年劣化による外壁塗材の膨れ、剥がれが認められる。</p> <p>0% 25% 50% 75% 100%</p> <p>(屋内運動場外壁全体での比率)</p> | — |

| C評価 | B評価 | A評価 |
|---|---|---|
| <p>交野小（築後36年）<br/>・クラックが全体に見られる</p> | <p>藤が尾小（築後39年）<br/>・軽微なクラックの発生がある</p> | <p>第四中（築後35年）【改修中】<br/>・劣化は見られない</p> |

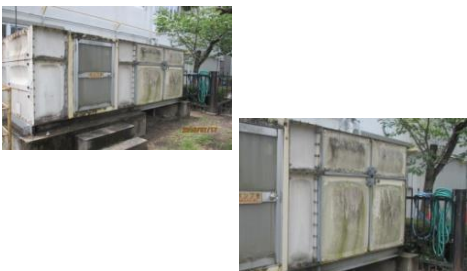
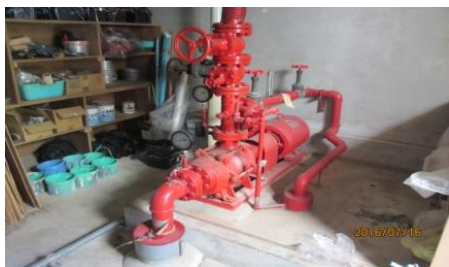
| | | 目視の劣化事象 | |
|---|---|---|---|
| 給排水衛生設備 | 給水設備 | <p>星田小（B評価）<br/>外部の経年劣化あり。</p> | <p>岩船小（A評価）</p> |

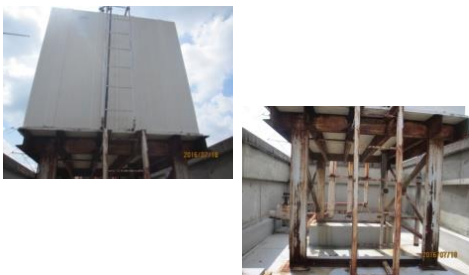
| | | 目視の劣化事象 | |
|---|---|---|---|
| | 衛生器具 | <p>旭小（B評価）<br/>架台に全体に錆があり。</p> | — |

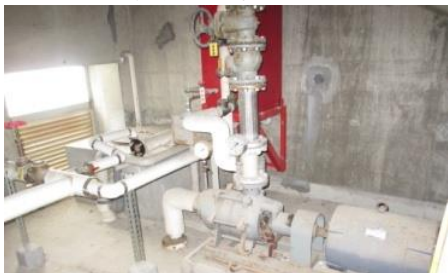
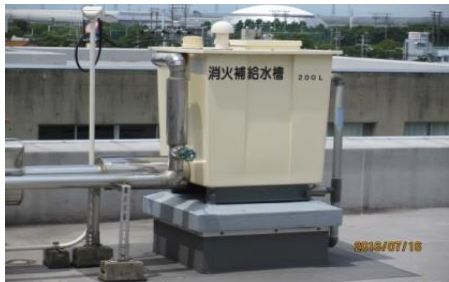
| | | 目視の劣化事象 | |
|---|---|---|---|
| | 消火設備 | <p>妙見坂小（B評価）<br/>ポンプに一部錆があり。</p> | <p>岩船小（A評価）</p> |

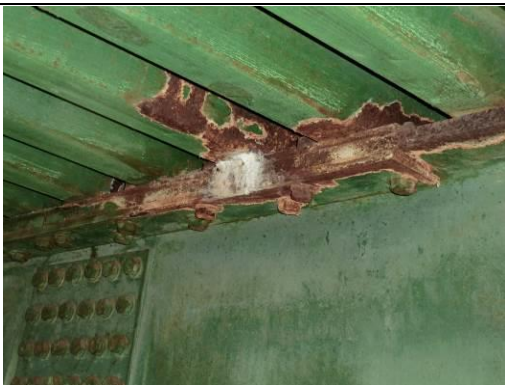
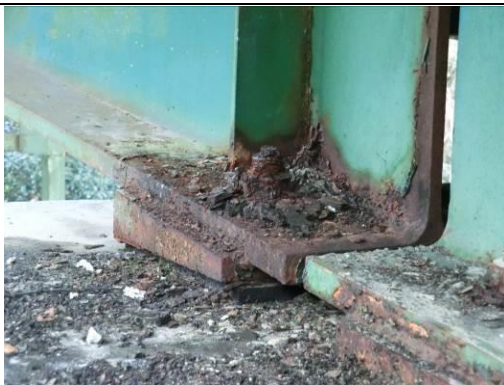
図表 主桁の劣化状況の例

| 判定の単位 | | 判定区分 | |
|---|---|---|---|
| | 橋面 | Ⅲ | 構造物の機能に支障が生じる可能性があり、早期に措置を講ずべき状態 |

| 写真 上フランジ腐食(析出物) | 写真 桁端部における腐食 |

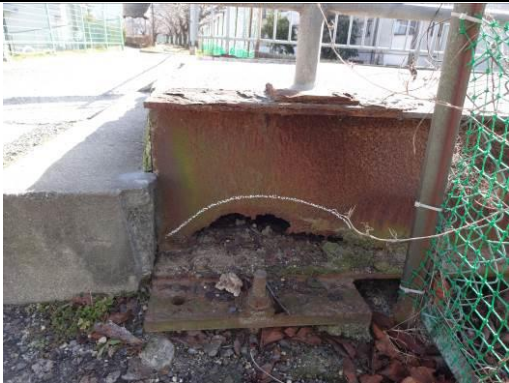
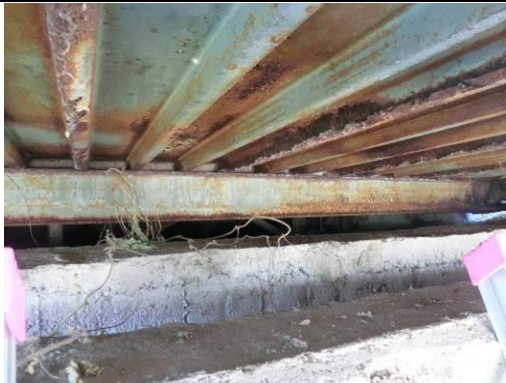
図表 主桁、横桁の劣化状況の例

| 判定の単位 | | 判定区分 | |
|---|---|---|---|
| | 橋面 | Ⅱ | 構造物の機能に支障が生じていないが、予防保全の観点から措置を講ずることが望ましい状態 |

| 写真 断面欠損(主桁) | 写真 腐食(横桁) |

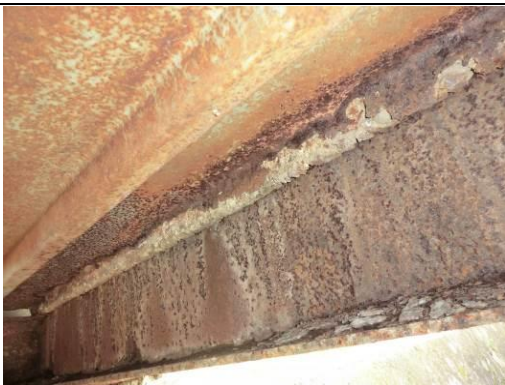
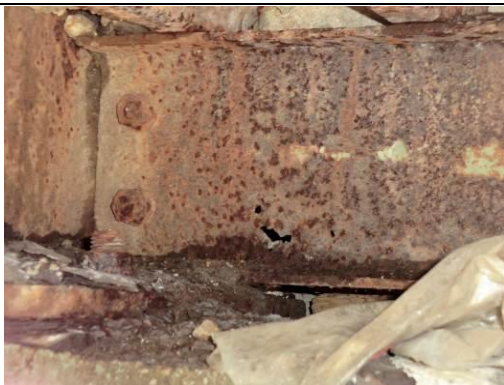
図表 主桁、横桁の劣化状況の例

| 判定の単位 | | 判定区分 | |
|---|---|---|---|
| | 橋面 | Ⅱ | 構造物の機能に支障が生じていないが、予防保全の観点から措置を講ずることが望ましい状態 |

| 写真 腐食（主桁） | 写真 断面欠損（横桁） |
