## ⚠️ 古いコンデンサにご注意ください ⚠️

1975年以前に製造された**低圧進相コンデンサ**に起因する火災が全国的に発生し、交野市内でも発生しています。

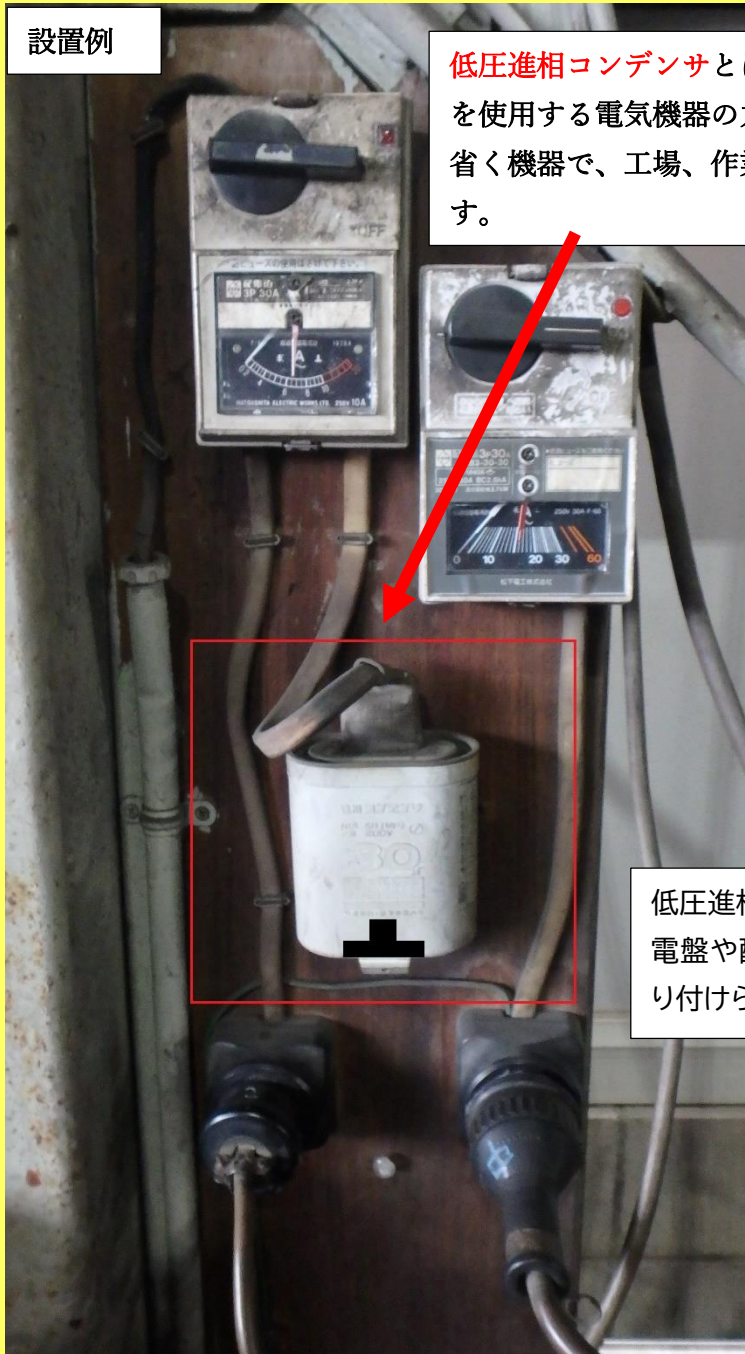
設置例

**低圧進相コンデンサ**とは業務用冷蔵庫やモーター等を使用する電気機器の力率を改善し、電力の無駄を省く機器で、工場、作業場等で多く使用されています。

低圧進相コンデンサは、分電盤や配電盤の近くに取り付けられています

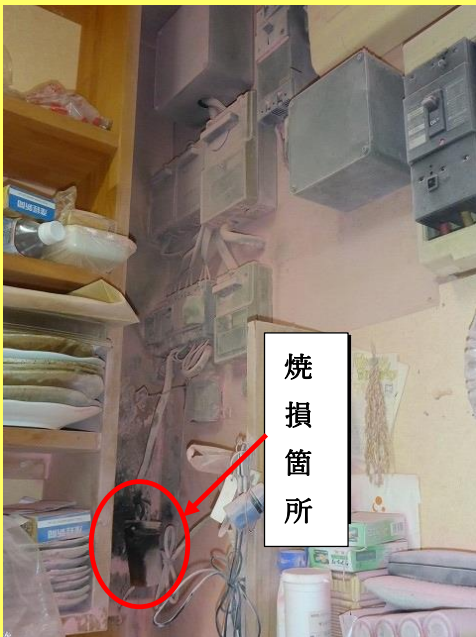
出火した低圧進相コンデンサ

低圧進相コンデンサは便利な省エネ機器ですが、燃えることがあります

**1975年**以前に製造された低圧進相コンデンサには保安装置がついていないため、長年使用していると内部が劣化し、ショートを起こして出火する可能性があるのです。

低圧進相コンデンサは一般的な電気機器と違い、進相コンデンサ自体が動かなくなるなどの症状がみられないため、劣化や故障が分かりにくく、また、回路上の機器を使用していなくてもメインブレーカーを切らなければ電圧が常時かかっており、夜間、早朝など機械が稼働していない時、その場に人がいない時でも出火する危険性がありますので、お気をつけください。また、一般社団法人日本電機工業会の低圧進相コンデンサについてのページがありますのでこちらもご覧ください。

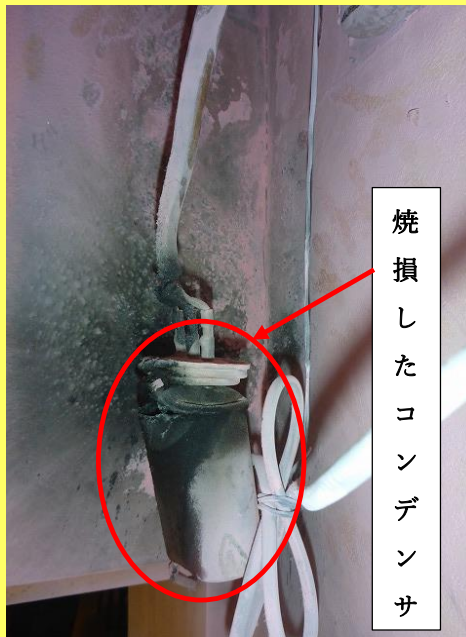
焼損箇所

焼損したコンデンサ
