# 交野市学校施設等管理計画

令和 6年 5月 一部更新

交野市教育委員会

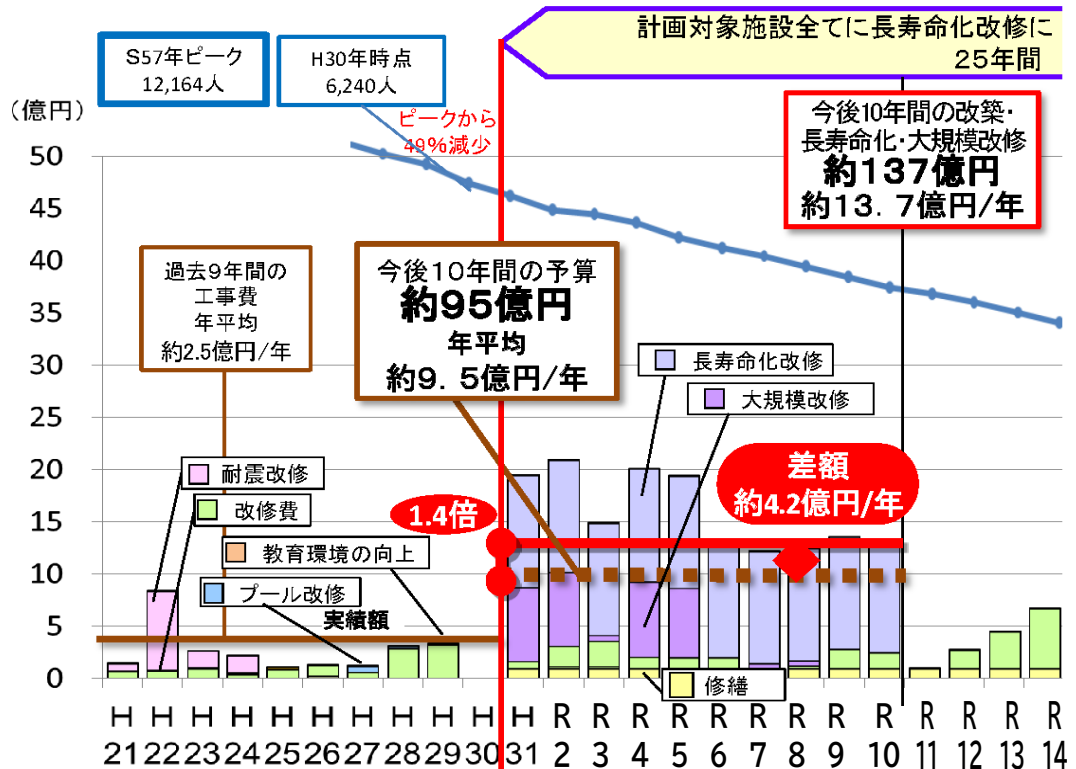
◆試算条件

- 築後、中間の40年で長寿命化改修を実施し、20年目、60年目に中規模修繕
- 経常修繕費として、8,800万円を毎年見込んでおく。

工事種別	H21～R29 (9年間)	H31～R10	
改築 (建替え)	—	—	
長寿命化改修 (大規模改修・躯体補修等)	—	107.6億円	
大規模改修	—	29.5億円	
改築、長寿命化・大規模改修 小計	—	137.1億円 13.7億円/年	
中規模改修 (部別改修・躯体補修等)	—	—	
中規模修繕 (部別改修)	23.3億円	12.6億円	
経常修繕費	0.5億円	8.8億円	
合計	23.8億円 2.6億円/年	158.5億円 15.9億円/年

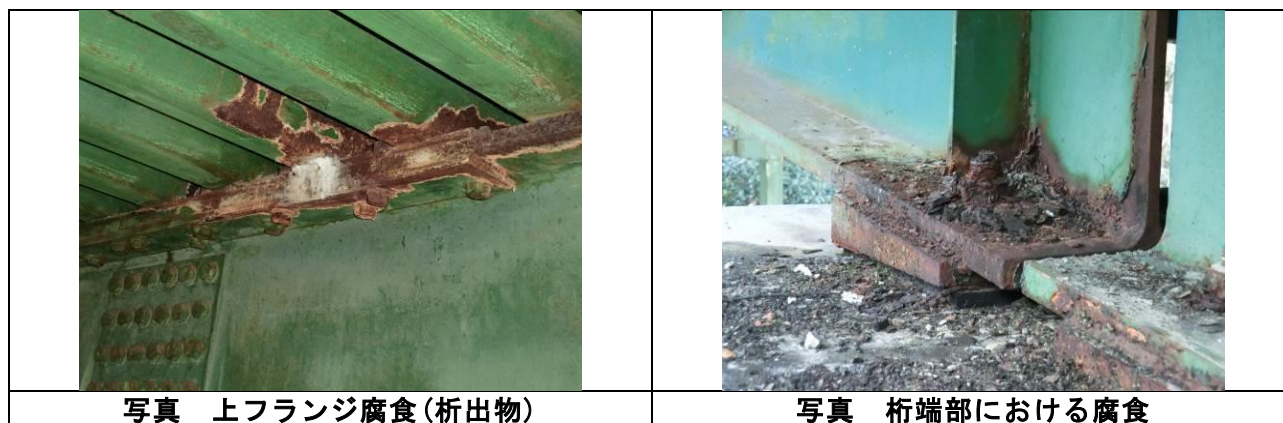
図表 主桁の劣化状況の例

桁端部の腐食、橋脚支点部のうき、剥離は、耐荷力の低下につながる損傷であり、対策を講じる必要があります。また、地覆の損傷については、歩行者の安全を考慮し対策を講じる必要があります。よって本橋の健全度はⅢと判定されました。

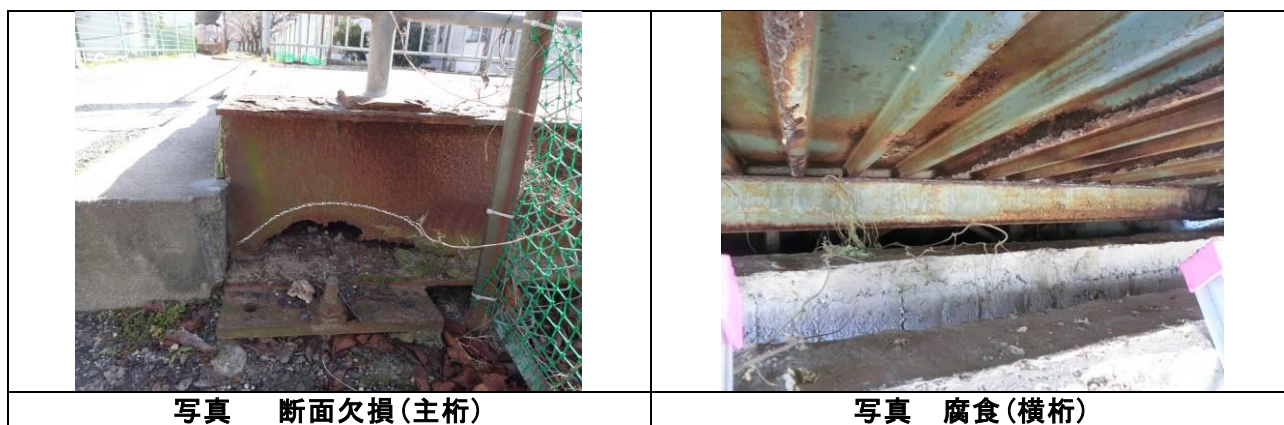
図表 主桁、横桁の劣化状況の例

主桁支点部における断面欠損は、落橋の可能性があり大変危険です。よって本橋の健全度はⅣと判定されました。
