# 交野市公共施設等再配置計画

平成 30 年 2 月

交野市

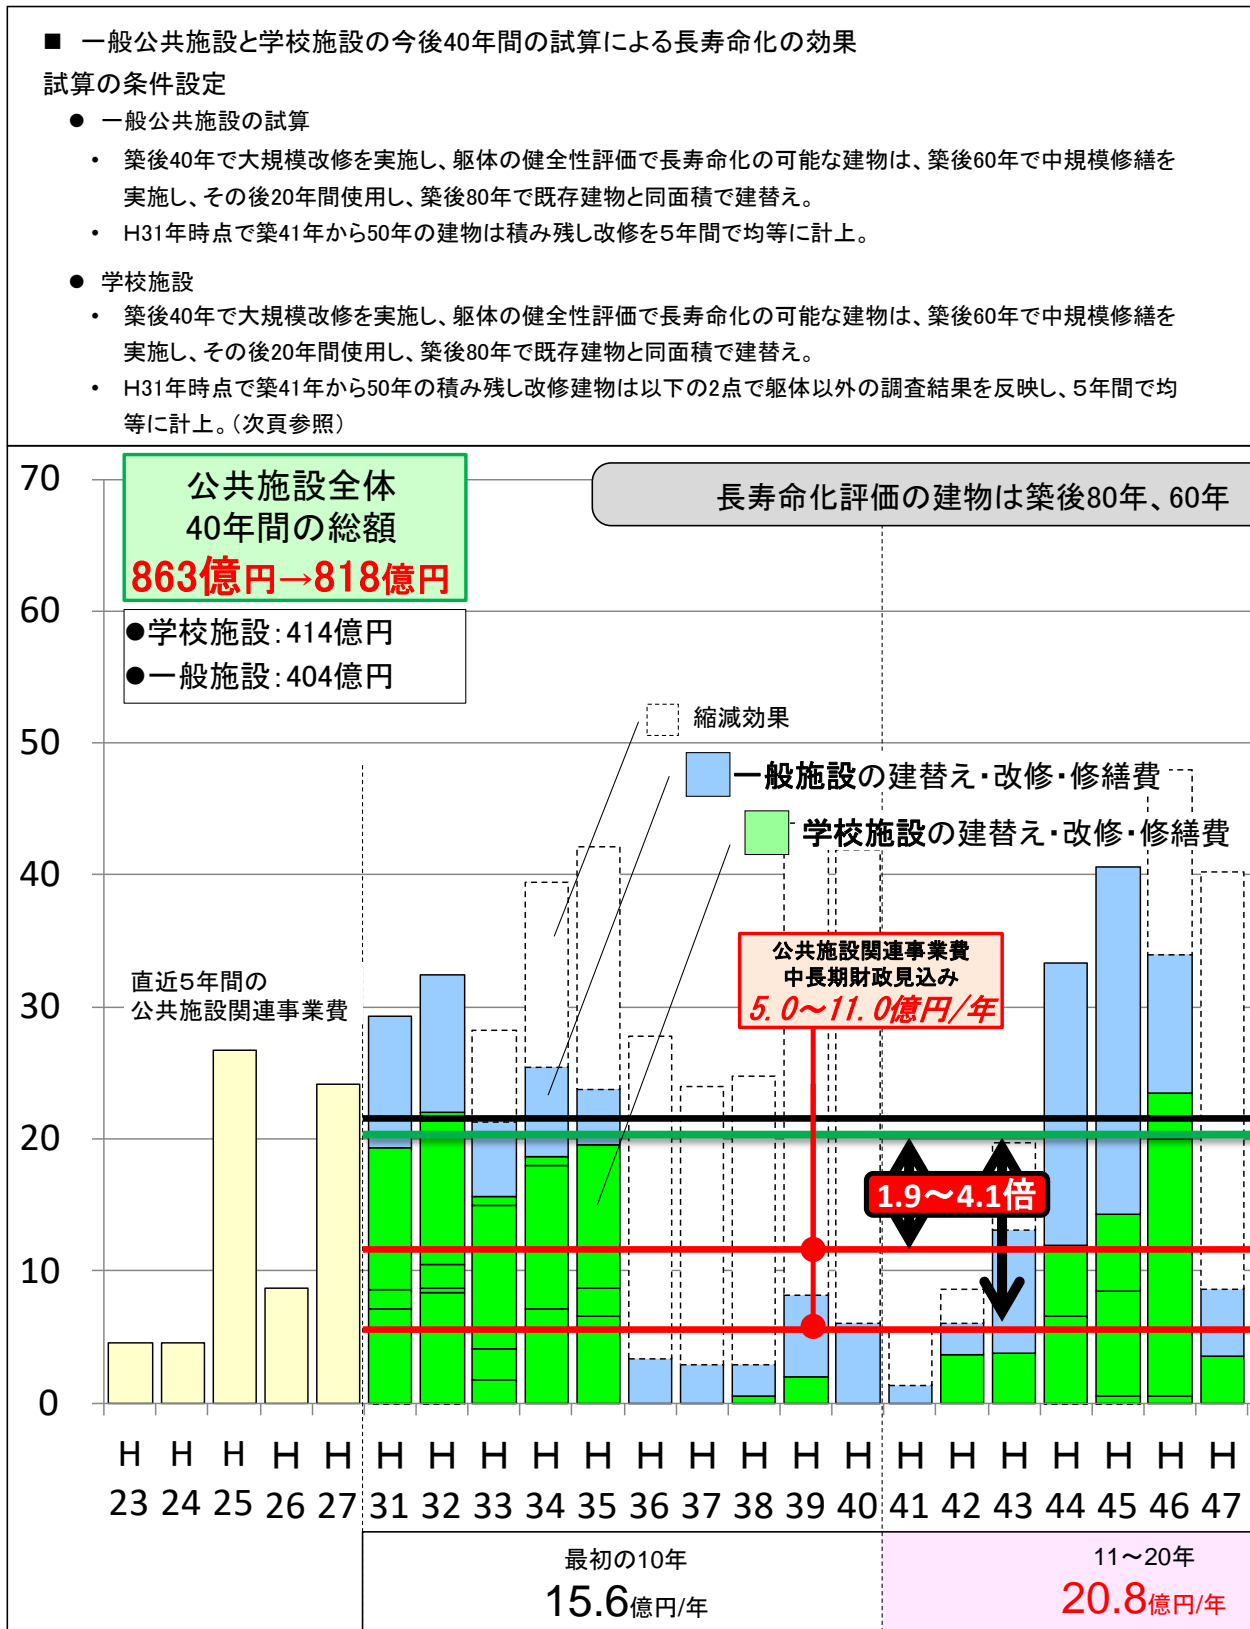
総合管理計画において将来更新コストの詳細試算を行った結果（ベース案）は、40年間の総額818億円、20.5億円／年となっています。

これは、公共施設の整備等関連事業費に対する財政制約ラインとして設定した5.0～11.0億円／

年の 1.9~4.1 倍と大きくかい離しており、このギャップを埋めていくためにも、再配置計画とその実行が必要となっています。

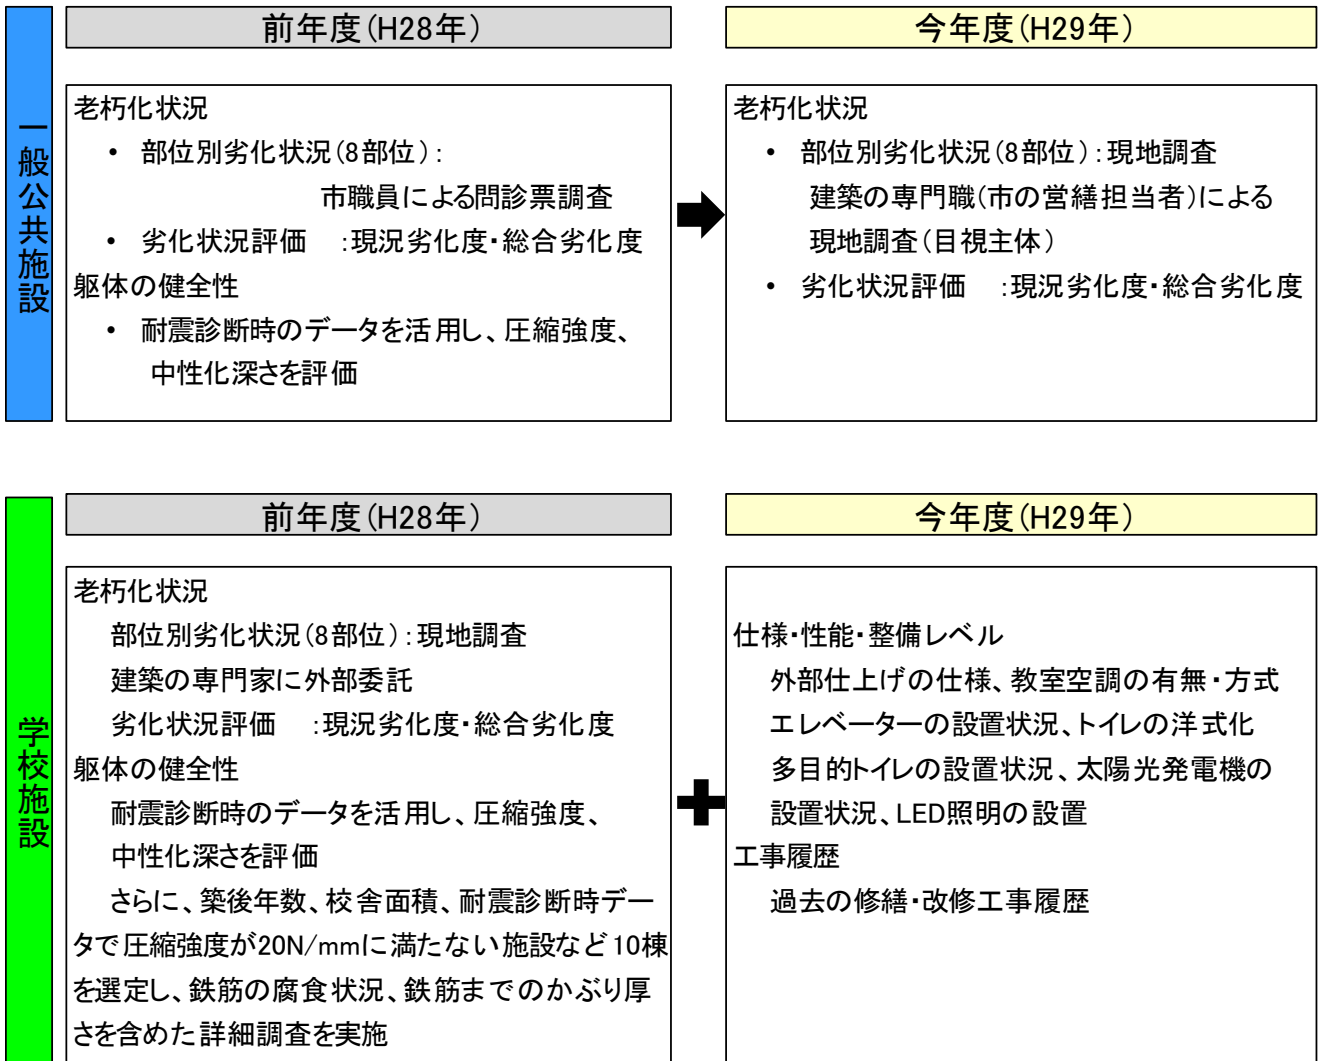
図表 施設別・棟別による施設情報、老朽化状況の把握・評価

総合管理計画策定後、公共施設のハード面に関する追加調査を実施し、以下のような施設別・棟別による施設情報、老朽化状況の把握・評価を行いました。

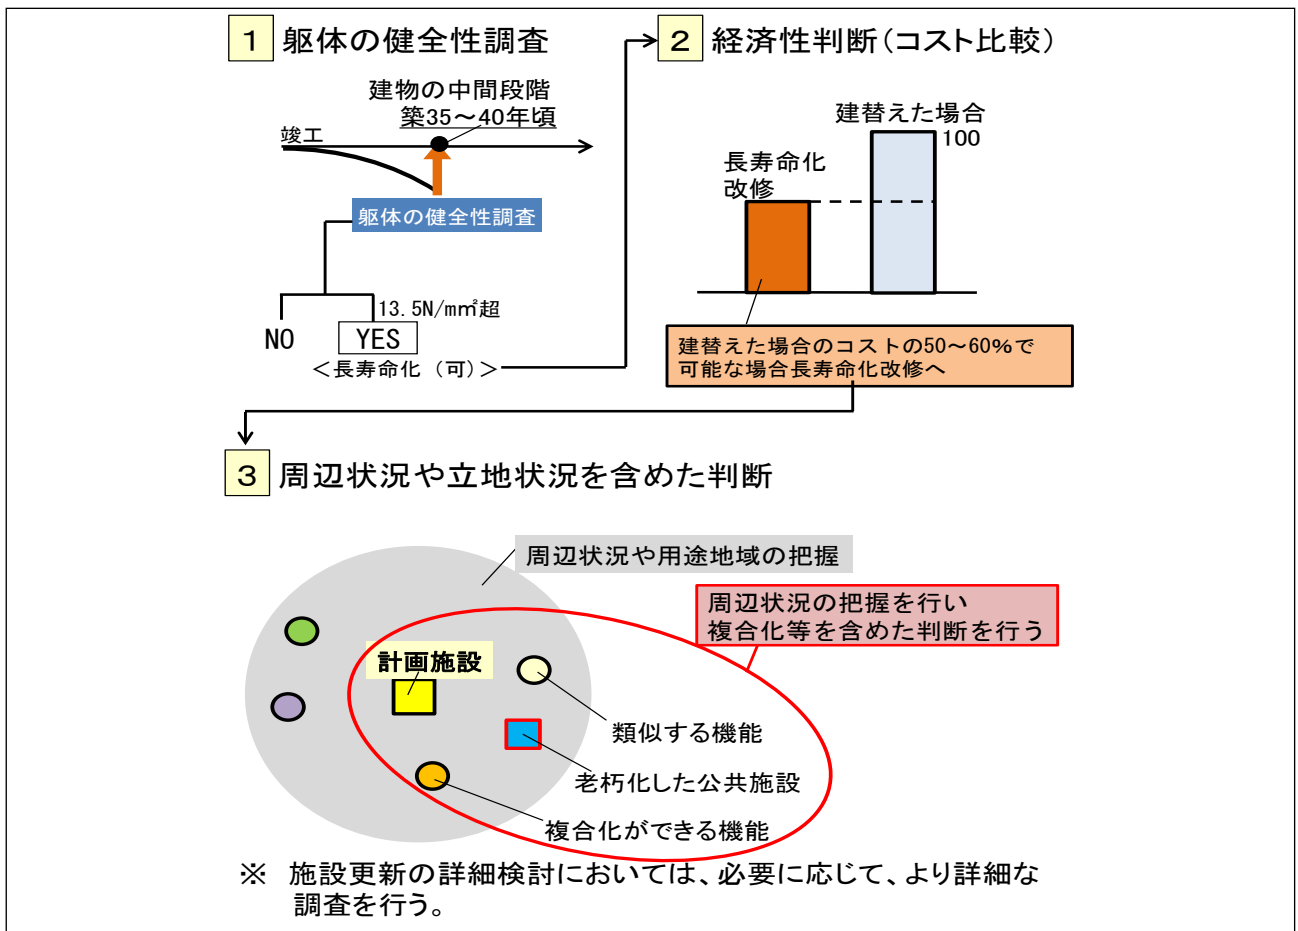
図表 公共施設更新の判断基準

本市では、一部の一般公共施設は耐震診断時のデータがあり、学校施設は躯体の詳細調査まで行っている校舎や体育館がありますが、総合管理計画で示した通り、公共施設の建替え、長寿命化の判断にあたっては、各施設が保有する機能の必要性を精査し、以下に示す基準を踏まえて、総合的に判断することとします。

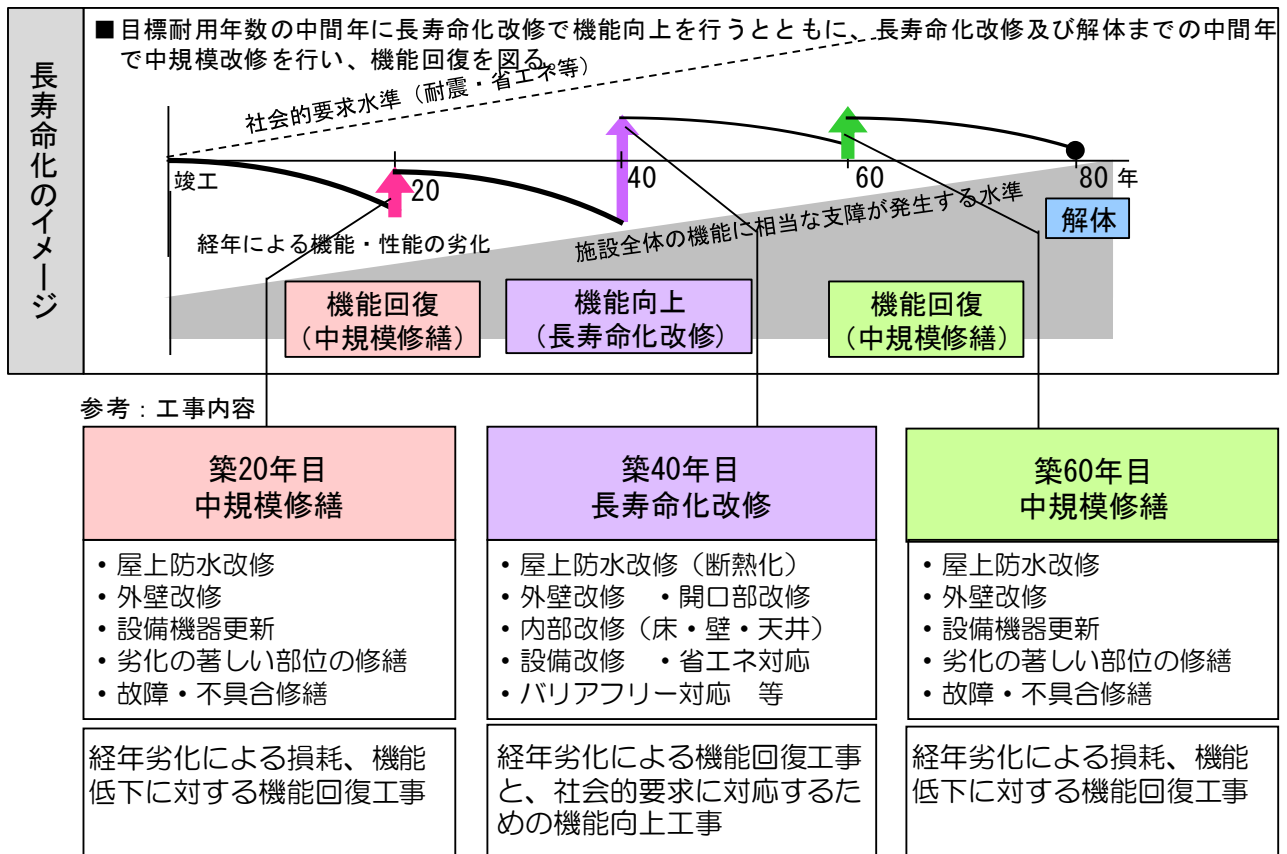
長寿命化にあたり建物が経年で老朽化するほか、耐震性能や省エネ性能などの社会的要求水準が年々高まるため、定期的に修繕・改修を行わなければ建物の機能に支障が生じます。

そのため、建物の目標耐用年数の概ね中間年で、建設時の水準を超える省エネ、バリアフリー、防災等を含む大規模改修（長寿命化改修）を行うこととします。さらに、屋上・屋根、外壁、設備等、部位の更新時期に合わせて20年程度の修繕（中規模改修）周期を設定することで、建物に求められる性能を維持することとします。

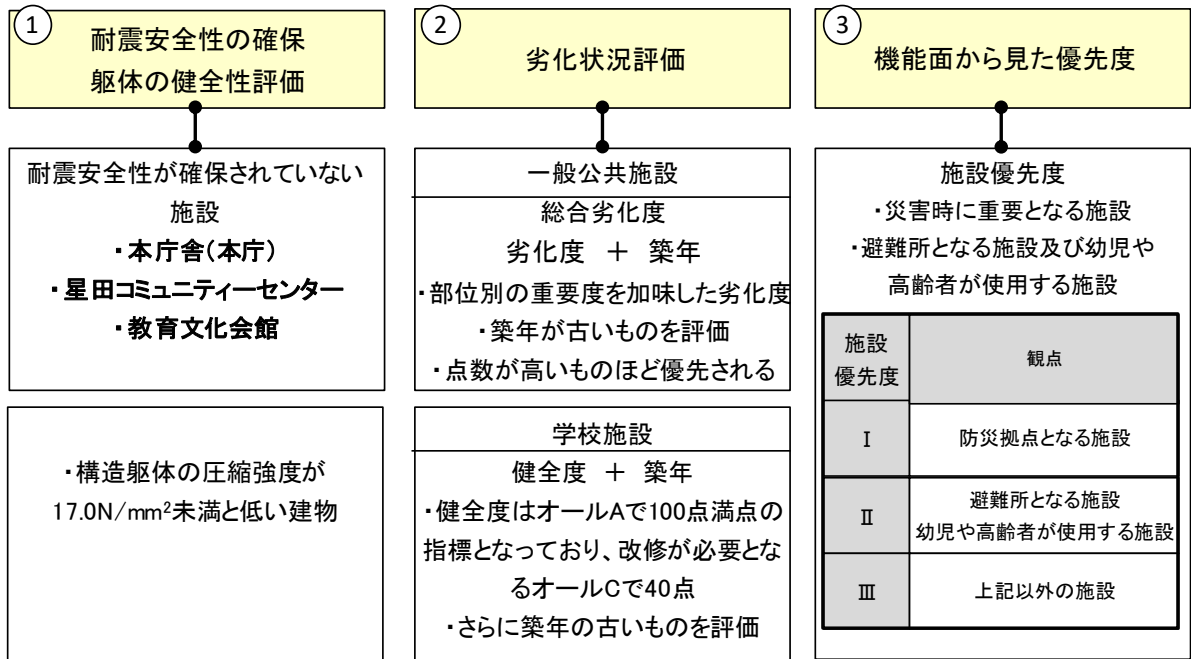
ハード面からの保全の優先順位は耐震安全性の確保を最優先します。次に、一般公共施設は部位別の劣化状況評価による総合劣化度、学校施設は健全度と築年の古い建物を優先します。

学校施設はすべて耐震安全性が確保されていますが、一般公共施設では、耐震補強が未実施で耐震安全性の確保ができていない施設があります。

3番目に、機能面から見た優先度の観点から、災害時の防災拠点や避難所となる施設及び幼児や高齢者が使用する施設を優先します。

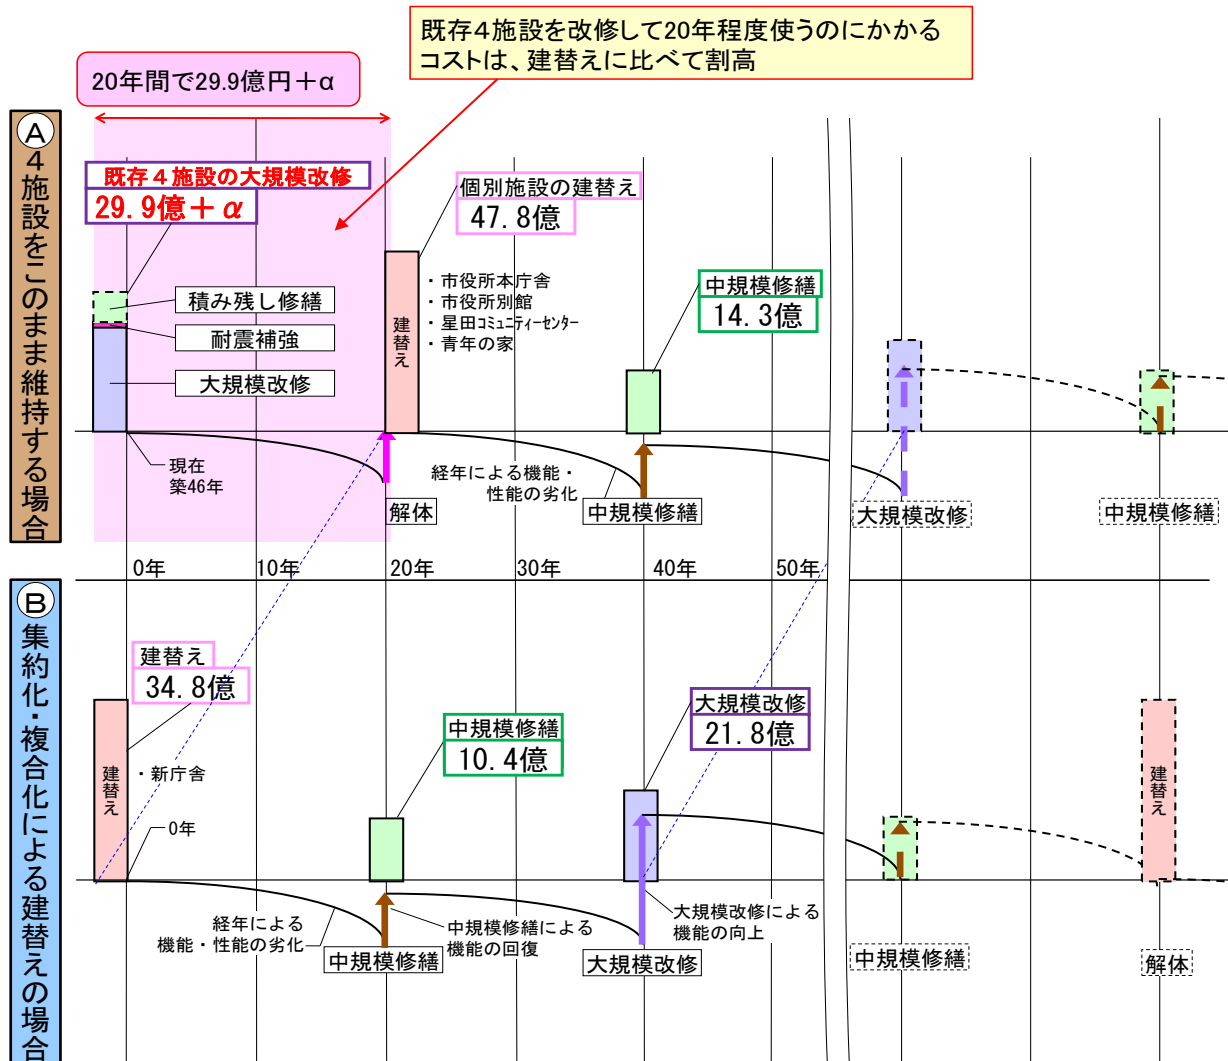
既存4施設を改修しても、耐震補強、積み残し修繕があるため費用が建替えの6割を大きく超え、不経済であるとともに、躯体の状況から、20年程度先で建替える必要がある。

※別館は、耐震補強もされていることから、また将来コスト面がその他2施設との比較においても安価であるため、維持して活用する可能性はある。

※本庁舎の改修では、耐震補強のため、耐力壁等を設置する必要があり、フレキシビリティの低下や床面積の減少といったデメリットがある。
