生駒断層帯地震

震度分布図

平成18年度 交野市想定

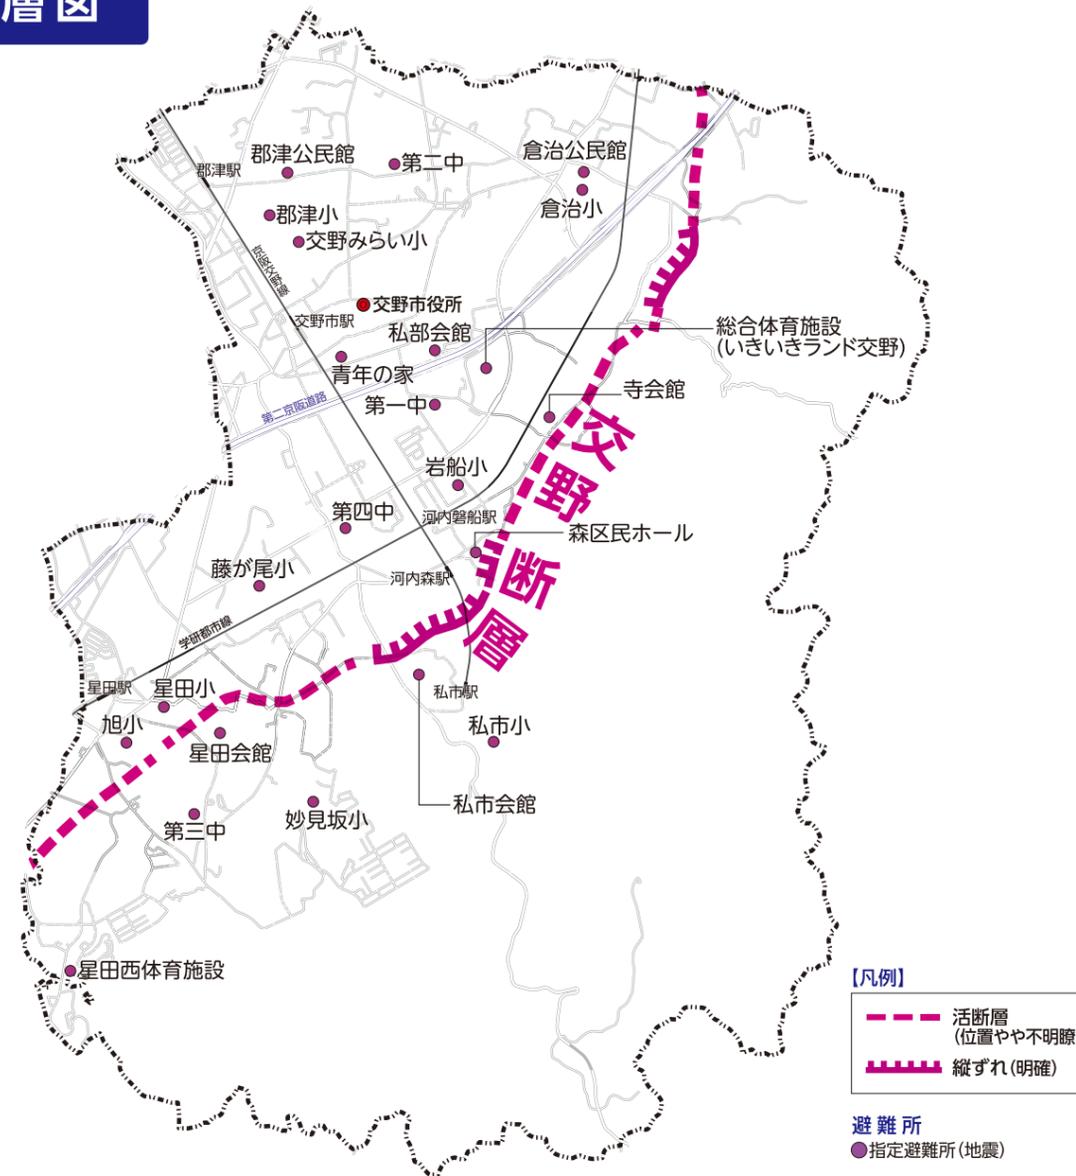
活断層図

【中田高・岡田篤正・鈴木康弘・渡辺満久・池田安隆(2009): 1:25,000 都市圏活断層図「大阪東北部第2版」,国土地理院】をもとに株式会社ゼンリン作成

活断層とは、これまでに繰り返し活動し、将来も活動することが推定される断層のことです。一定の間隔で繰り返すように活動し、地表の浅い所で「内陸型地震」と呼ばれる地震を起こします。

●記載の活断層について、活動の痕跡が浸食や人工的な要因等によって変更されているために、その位置が厳密には特定できなかったもので、線の位置に活断層があるとは限りません。

しかし、活断層線の上が危険で、線の上でなければ大丈夫かと言えばそうではありません。活断層による内陸型地震が発生した場合、被害が及ぶ範囲は活断層線の上だけではなく、活断層が動くことで生じる地表のずれによる直接的な被害のほか、地震動による被害が広範囲に生じることがあるからです。
